NOODLANDING NA MOTORPROBLEMEN

Voorval:	2010020
Classificatie:	Ongeval
Datum en tijd ² :	2 april 2010, 11.50 uur
Locatie van het voorval:	Rotterdam The Hague Airport (EHRD)
Registratie luchtvaartuig:	D-HHLF
Model luchtvaartuig:	Eurocopter EC 120 B
Type luchtvaartuig:	Helikopter
Type vlucht:	Privé
Fase van operatie:	Start
Schade aan luchtvaartuig:	Ernstig
Aantal bemanningsleden:	Eén
Aantal passagiers:	Eén
Letsel:	Geen
Overige schade:	Geen
Lichtomstandigheden:	Daglicht

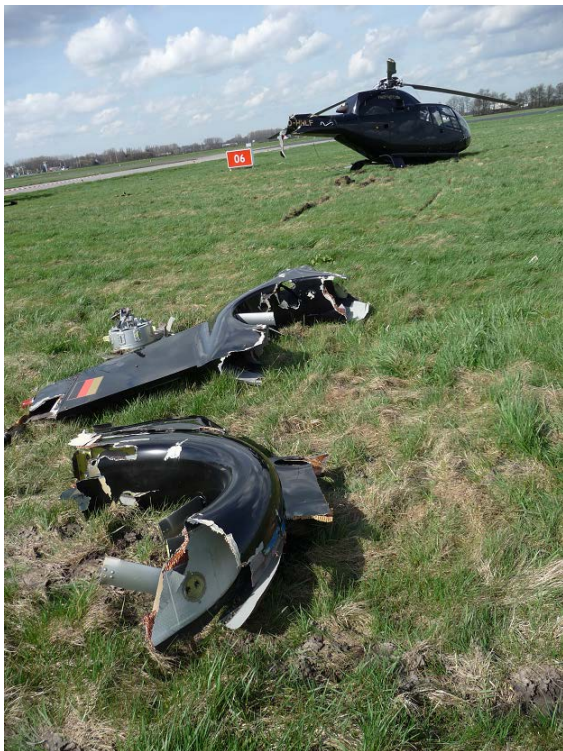
Figuur 2: de helikopter kort na het ongeval

Tijdens het opstijgen hoorde de piloot een mechanische klap. Op dat moment bevond de helikopter zich op een hoogte van ongeveer 150 voet en de snelheid bedroeg 50 knopen en nam toe. De piloot verklaarde dat hij merkte dat het toerental van de rotor afnam zonder dat de helikopter gierende. De piloot zette de collective⁵ in een lagere stand en controleerde of de gashendel volledig open stond. Op dat moment dacht hij dat het toerental van de rotor weer toenam. Hij zette de collective in een hogere stand waarna het toerental afnam. Hij zag dat het rotortoerental laag was maar heeft het geluidssignaal dat waarschuwt wanneer het toerental van de rotor daalt tot onder 370 RPM niet gehoord. Toen hij beseftte dat de helikopter slechts over beperkt vermogen beschikte, concentreerde hij zich op de noodlanding. Op het moment dat het luchtvaartuig beperkt vermogen had, bevond het zich boven de noordwestelijke hoek van het platform. De piloot merkte enkele tankwagens op die daar geparkeerd stonden. Volgens de piloot was de enige en dichtstbijzijnde optie voor een veilige noodlanding het gras tussen taxibaan 'V' en baan 06. Zie figuur 1. De piloot verklaarde dat hij de voorkeur gaf aan een landing op het gras boven een landing op de betonnen taxibaan. Hij maakte een autorotatielanding op het gras dichtbij de startbaan. Hoewel het rotortoerental tijdens de autorotatie laag was, verklaarde de piloot dat het luchtvaartuig bestuurbaar aanvoelde. Tijdens het afvangen nam het toerental niet toe. De voorwaartse snelheid nam af; de piloot zette de collectieve spoedhoek in de hoogste stand en landde met hoge neerwaartse verticale snelheid. Op het moment dat het luchtvaartuig de grond raakte was de rotorsnelheid laag. De rotorbladen bogen naar beneden door en raakten de staart die hierdoor van de helikopter werd geslagen. Zie figuur 2.

Nadat de helikopter tot stilstand was gekomen, voerde de piloot de evacuatieprocedure uit; hierbij sloot hij de gashendel en brandstoftoevoer, schakelde de rotorrem in en de elektriciteit af. De piloot en de passagier verlieten het luchtvaartuig via de deur aan de rechterzijde. Zij liepen geen verwondingen op. De helikopter raakte ernstig beschadigd.

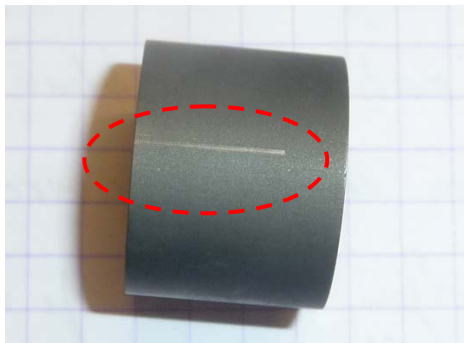
Figuur 3: schade aan de zuiger

De FCU werd gedemonteerd, zodat naar sporen van beschadiging of vervuiling (gruis) kon worden gezocht. Uiteindelijk werd op één van de onderdelen een kras aangetroffen (zie figuur 3). Het desbetreffende onderdeel was een zuiger in het doseringsgedeelte van de FCU, die rechtstreeks is verbonden met de doseringsnaald (zie figuur 4 – 'metering needle'). Het doseringsgedeelte van de FCU vormt de schakel tussen het benodigde (gevraagde) vermogen via een toerenregelaar en de brandstoftoevoer naar de motor. De zuiger is gemaakt van staal en voorzien van een zachte coating om frictie tot een minimum te beperken. Deze zachte coating kan gemakkelijk beschadigd

raken wanneer vervuiling aanwezig is in de behuizing van de zuiger. De aangetroffen schade was een rechte kras, wat duidt op schade ontstaan tijdens de beweging van de doseringsnaald, zeer waarschijnlijk veroorzaakt door gruis. De kras kan tot een vertraging of tijdelijke blokkering van het doseringsgedeelte hebben geleid, wat resulteerde in een mismatch tussen benodigd en beschikbaar motorvermogen.

De herkomst van het gruis is niet bekend geworden. Tijdens de demontage werd geen vervuiling in het systeem aangetroffen, wat doet vermoeden dat deze was weggespoeld. Alle filters van de FCU waren schoon, wat betekent dat er mogelijk sprake is geweest van vuildeeltjes die klein genoeg waren om door de filters heen te dringen, dan wel van verontreiniging die ergens in het inwendige van de FCU was losgeraakt.

Het ongeval werd naar alle waarschijnlijkheid veroorzaakt doordat het vereiste motorvermogen niet kon worden verkregen als gevolg van verontreiniging in de fuel control unit. Het onderzoek werd bemoeilijkt door het feit dat er geen gegevens van een vluchtgegevensrecorder beschikbaar waren.
