TRANSPORTWIELEN NIET VERWIJDERD

Nummer voorval:	2010060
Classificatie:	Ongeval
Datum, tijd ¹ voorval:	14 augustus 2010, ongeveer 12.30 uur
Plaats voorval:	Stroe
Registratie:	D-HNOC
Type luchtvaartuig:	Robinson R44
Soort luchtvaartuig:	Helikopter
Soort vlucht:	Ferryvlucht
Fase van de vlucht:	Landing
Schade aan luchtvaartuig:	Ernstig beschadigd
Aantal bemanningsleden:	Eén
Aantal passagiers:	Geen
Persoonlijk letsel:	Geen
Overige schade:	Geen
Lichtcondities:	Daglicht

SAMENVATTING

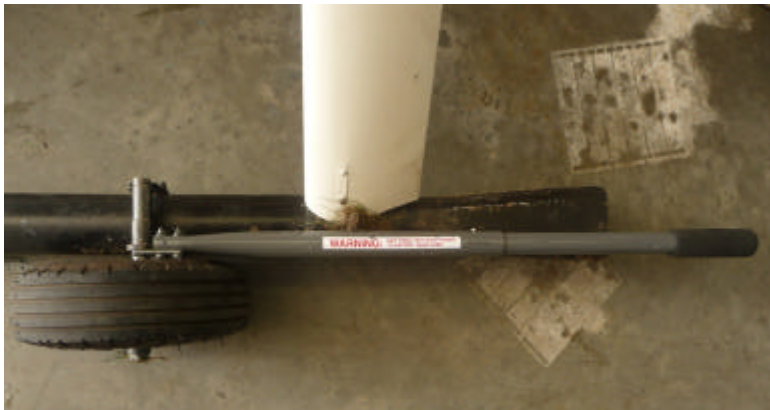
De Robinson R44 is uitgerust met twee landingskids (links en rechts). Om de helikopter op de grond te kunnen verplaatsen is op elke skid een wiel, voorzien van een opkrikmechanisme met hendel bevestigd, welke kan worden verwijderd. De hendel is ongeveer een meter lang. Nadat de wielen zijn aangebracht kunnen de skids door middel van de hendel omhoog worden gebracht en kan de helikopter met de skids vrij van de grond, op de wielen worden verreden. Als onderdeel van de dagelijkse vluchtvoorbereidingsinspectie, die in het vlieghandboek is beschreven, dient te worden gecontroleerd dat de wielen voor het vertrek zijn verwijderd.

Figuur 1: transportwiel met bedieningshendel op linkerskid.

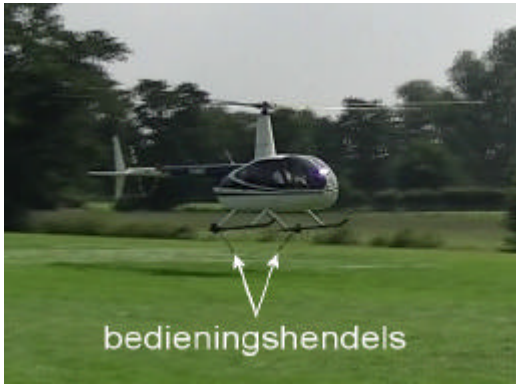
Tijdens de vlucht van Kootwijkerbroek naar Stroe, die vijf minuten duurde, was alleen de piloot aan boord. De landingslocatie was hem bekend. Tijdens die vlucht zaten beide transportwielen nog op de landingskids, terwijl de bedieningshendels naar beneden hingen (zie figuur 2). De piloot taxiede in standvlucht naar de plaats waar geland diende te worden. Tijdens het taxiën kwamen beide bedieningshendels even op de grond waardoor het linker wiel (met hendel) van de helikopter afviel (zie figuren 3 en 4).

Figuur 2: beide bedieningshendels bevestigd

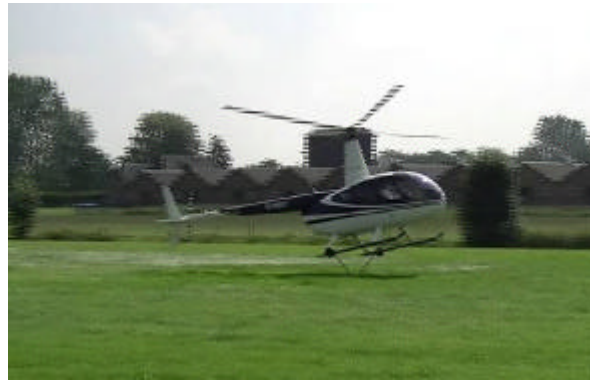
Figuur 3: beide hendels raken de grond

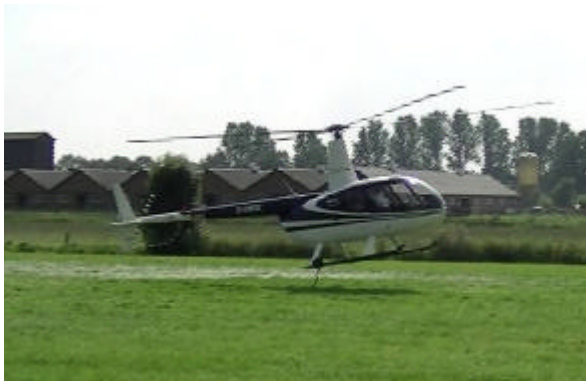
Figuur 4: linkerhendel afgevallen

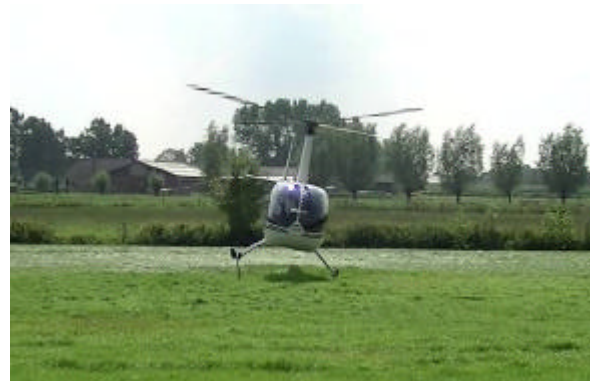
Toen, op ongeveer dertig meter afstand van de wachtende passagiers, de landing werd ingezet, kwam tijdens de daling de rechterbedieningshendel op de grond. De helikopter kantelde om de hendel heen naar links, totdat de linkerskid de grond raakte (zie figuur 5). Daarna volgden de gebeurtenissen elkaar in snel tempo op. De helikopter draaide om de top as, 90 graden linksom, waarna de staart de grond raakte (zie figuur 6). De staart, met daaraan de staartrotor, brak af, de helikopter helde naar voren, kantelde naar links en kwam tot stilstand op de linkerzijde (zie figuur 7). Tijdens die gebeurtenissen werd de brandstoftank beschadigd waardoor een lekkage ontstond (zie figuur 8). De helikopter raakte ernstig beschadigd. De piloot bleef ongedeerd.

Figuur 5: helikopter kantelt om rechter hendel

De vlucht van Kootwijkerbroek naar Stroe verliep zonder onregelmatigheden. Tijdens de daling voor de landing kwam de bedieningshendel van het rechtertransportwiel op de grond, waardoor de helikopter kantelde totdat de linkerskid op de grond kwam. Door dit plotseling onverwacht kantelen van de helikopter raakte de piloot de controle over de besturing van de helikopter kwijt. Hoewel bij de inslag brandstof is weggelekt, is er geen brand ontstaan. De brandstof is niet in brand gevlogen omdat deze niet met hete delen van de motor in aanraking is gekomen en ook niet met een andere ontstekingsbron.

Volgens de fabrikant van de helikopter was dit niet de eerste keer dat de transportwielen niet voor de vlucht waren verwijderd. Om dergelijke ongevallen in de toekomst te voorkomen heeft de fabrikant op 7 september 2011 de Service Letter SL-41 (zie bijlage B) gepubliceerd. De productie van het gebruikte type transportwielen voor de R44 is gestaakt. Deze zijn vervangen door een verbeterd type zoals die worden gebruikt op de nieuwste modellen (R66). Bij dat type moeten de transportwielen vanuit de binnenkant in een houder worden geschoven. De bedieningshendel wordt dwars over de skid heen gedraaid, zodat de hendel niet naar beneden kan draaien als het wiel niet wordt verwijderd.

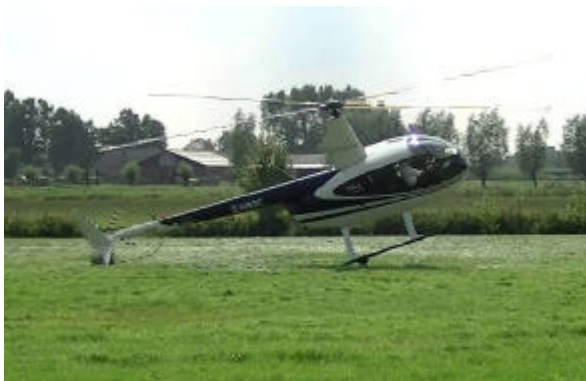
Figuur 6: staart raakt de grond

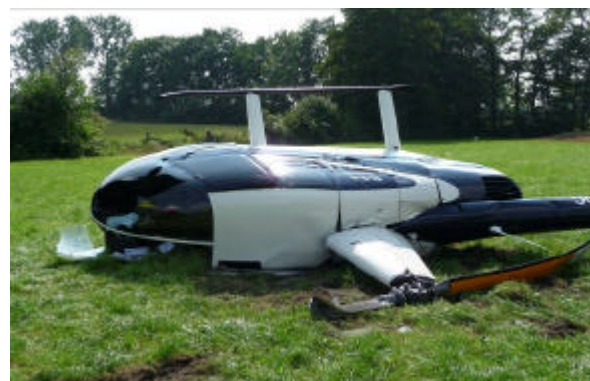
Figuur 7: D-HNOC na het ongeval

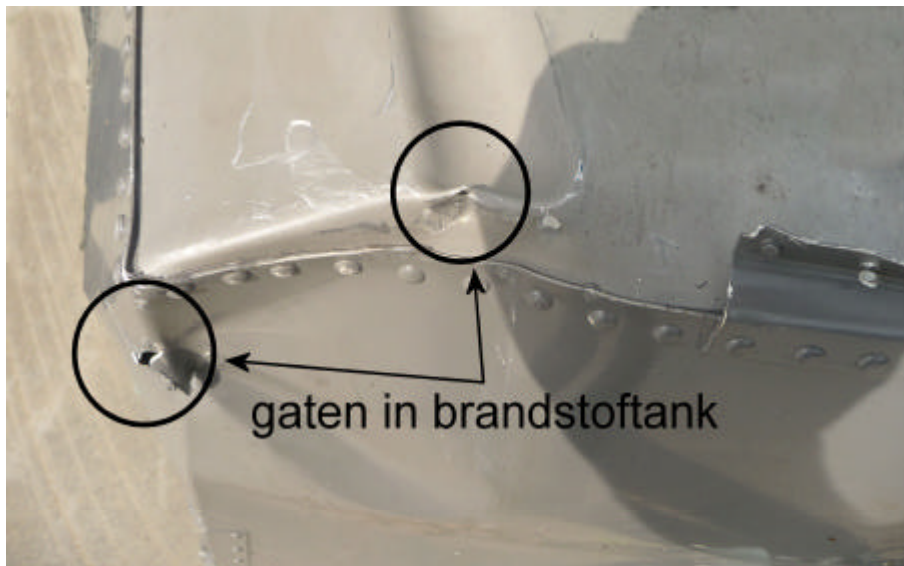
Figuur 8: gaten in de linker brandstoftank

De D-HNOC was uitgerust met een enkelwandige brandstoftank van aluminium. Uit andere ongevallen met helikopters van het type R44 is gebleken dat dit soort tanks gevoelig zijn voor het ontstaan van lekkages en brand bij ongevallen. Om die reden heeft de fabrikant op 20 december 2010 Service Bulletin SB-78 gepubliceerd (zie bijlage C), teneinde de bescherming van het brandstofsysteem van de R44 tegen lekkages en brand bij ongevallen te verbeteren. Daarin wordt voorgeschreven in de helikopters van het type R44 en R44 II, welke met een enkelwandige aluminium brandstoftank zijn uitgerust, een tank in de vorm van een rubberen zak in te bouwen. Door deze modificatie wordt de brandstoftank dubbelwandig, met een buitenwand van metaal en een binnenwand van rubber. Daarmee wordt het systeem minder gevoelig voor lekkage (en brand) als de buitenwand beschadigd wordt. Met betrekking tot de datum wanneer aan dit Service Bulletin moet zijn voldaan wordt gesteld (vert.): *“zodra dat praktisch uitvoerbaar is, maar niet later dan 31 december 2014”*.

Een enkelwandige brandstoftank is kwetsbaar voor brandstoflekkage bij een ongeval. Als de brandstoftank lekt na een ongeval kan brand ontstaan.
