**RAPPORT D'ENQUETE ETABLI SUITE A
L'ACCIDENT SURVENU A L'AEROPORT DE
BRUXELLES-NATIONAL LE 4 AVRIL 1984 A
L'HELICOPTERE ENSTROM F-28A
IMMATRICULE OO-BAN**

RAPPORT D'ENQUETE RELATIF A
L'ACCIDENT SURVENU SUR L'AEROPORT DE-
BRUXELLES-NATIONAL LE 4 AVRIL 1984 A
L'HELICOPTERE ENSTROM F-28A IMMATRICULE
00-BAN

AOUT 1986.

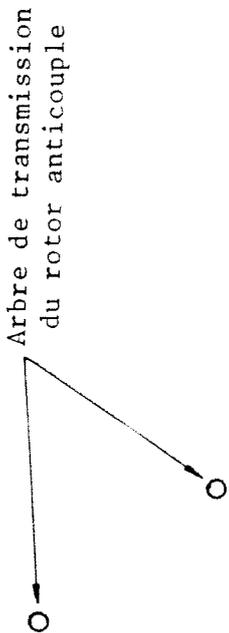
Plan de répartition
des débris.

L'hélicoptère s'est écrasé au sol en position inversée. L'épave principale se trouve entre la piste 25L et la voie de circulation L4, à 125 m du bord de la piste. Le poste de pilotage et le compartiment moteur sont complètement écrasés. Le cône de queue est séparé du fuselage. Il présente à l'arrière une trace d'impact due à une pale du rotor principal. Un plan stabilisateur est sectionné par l'impact de la pale. L'extension du cône de queue, le rotor anticouple et l'arbre de transmission se sont séparés en vol et sont éparpillés sur le terrain. Une pale principale est rompue à 1,22 m de son extrémité et le bout de la pale a été retrouvé à près de 200 m de l'épave principale. De nombreux débris provenant du cône de queue du rotor anticouple, de l'arbre de transmission, du rotor principal, du moteur et de la cabine de l'hélicoptère sont éparpillés au sol entre la piste 25L et l'épave principale. Un plan de répartition des débris est joint en annexe.

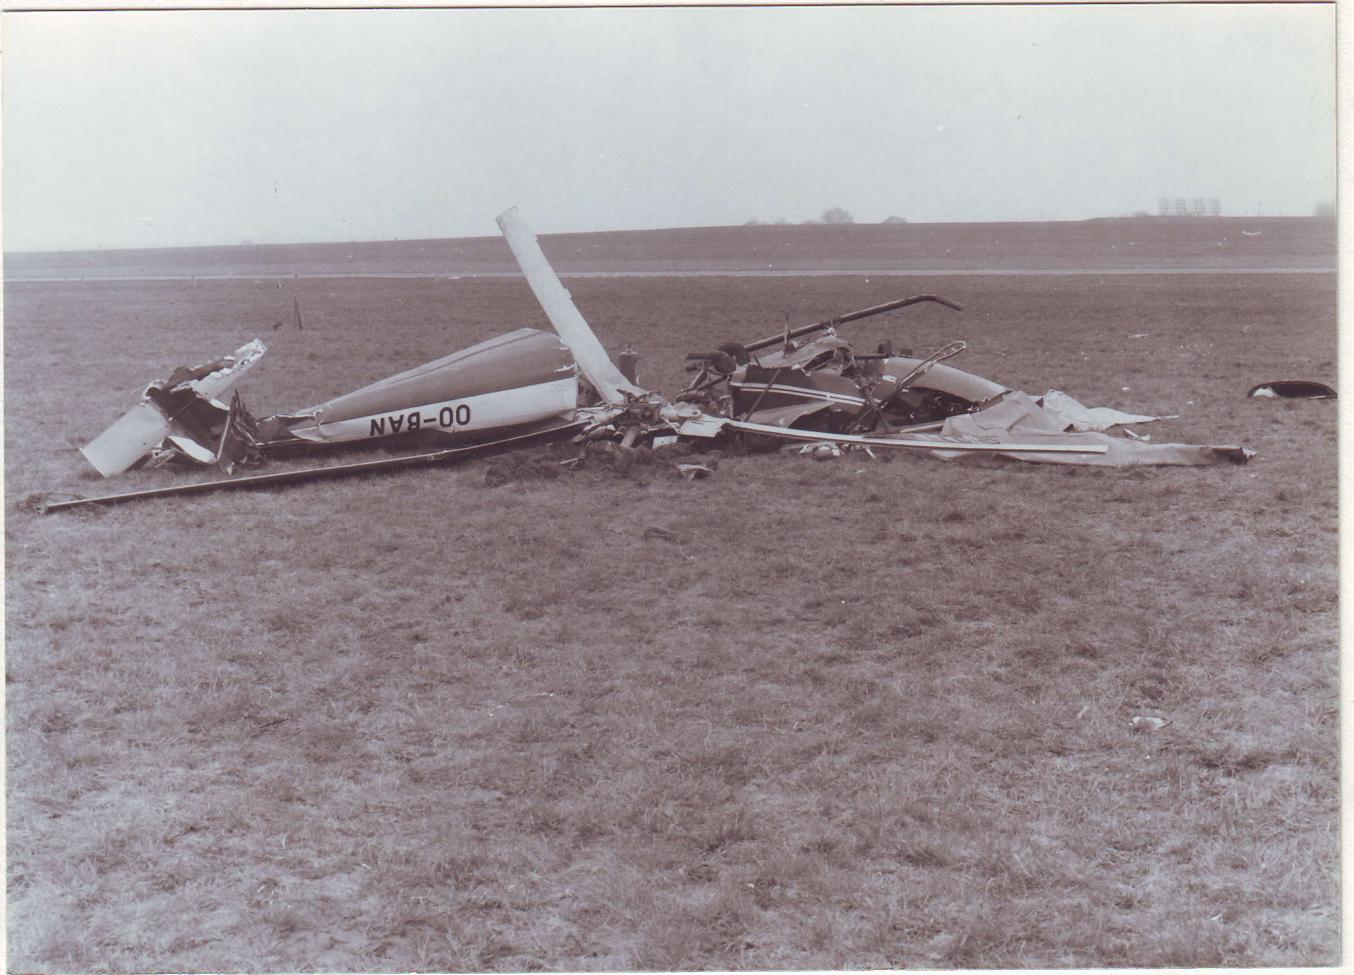
5.1

- 5.1. Vue d'ensemble de l'épave principale.
- 5.2. Rupture par fatigue du pied de la pale n° 605.
- 5.3. Détail de la fracture.
- 5.4. } Vues de la pale n° 605 à sa racine.
- 5.5. }
- 5.6. Extrémité du pied de la pale n° 605 rompu par fatigue.
- 5.7. Détail de la fracture.

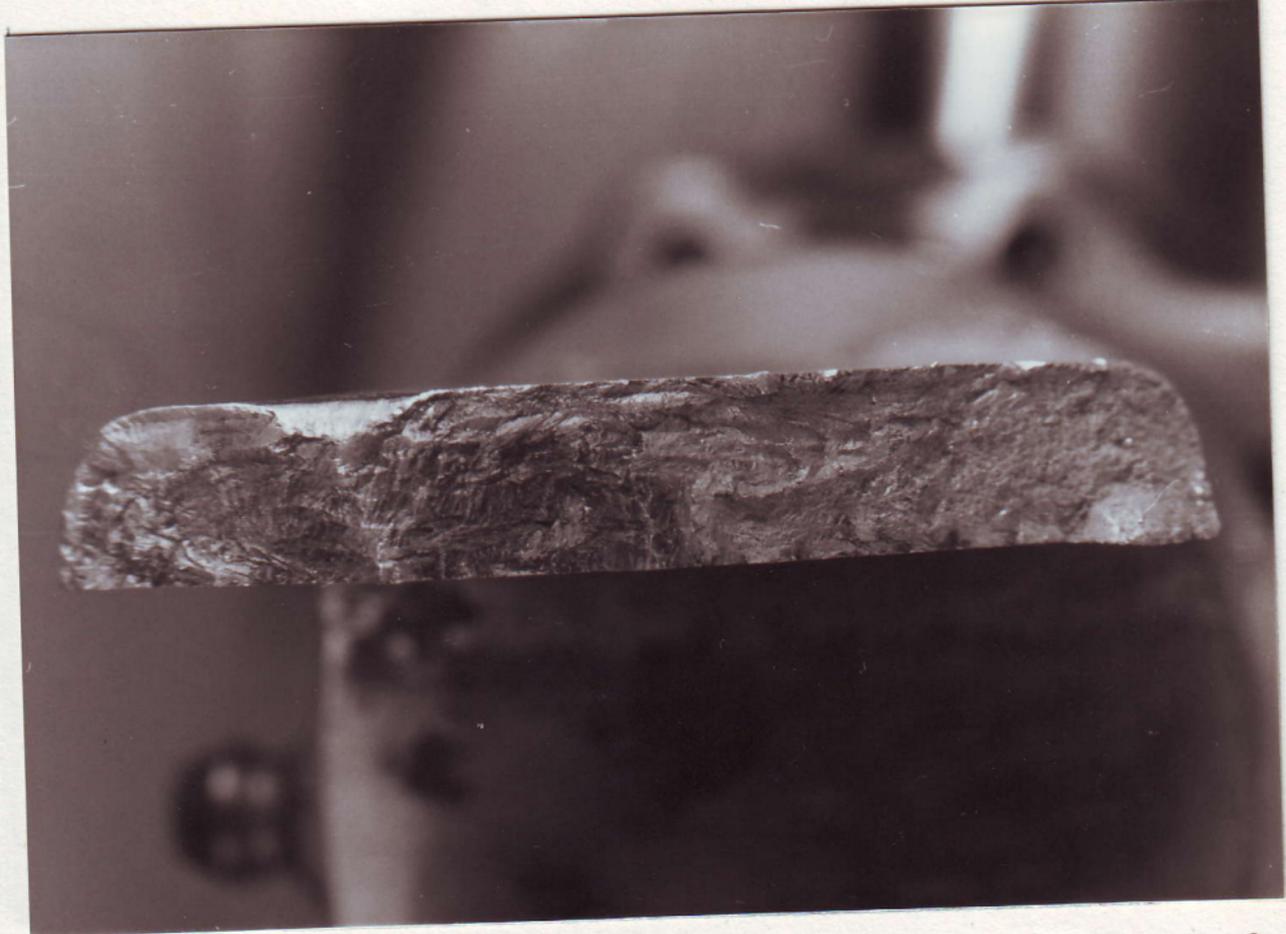
5.2

La pale n° 605 ne présente aucune déformation ni aucune trace d'impact. Elle s'est détachée du moyeu par la rupture des deux pattes du pied de la pale ("blade grip"^{H1}). Une des pattes montre l'aspect très caractéristique d'une rupture par fatigue du métal, l'autre patte présente l'aspect d'une rupture statique sous contrainte élevée en traction avec déformation plastique. Des traces de corrosion de contact sont visibles sur les faces en contact de la pale et du pied de pale. L'origine de la fissure de fatigue se situe sur la face interne de la patte en contact avec la pale, à 1,8 mm du bord du trou de passage d'un des boulons de fixation de la pale. La fissure s'est propagée de part et d'autre de son point d'origine, le long de la face cachée de la patte.

La fissure de fatigue a commencé à se développer sur la face interne du pied de pale. Elle a pu ainsi se propager dans la pièce tout en restant invisible de l'extérieur.

La cause de l'accident est la rupture par fatigue d'une pale du rotor anticouple, provoquant des dégâts structuraux rendant l'hélicoptère incontrôlable.

- 5.1. Il est recommandé d'effectuer un contrôle plus fréquent et plus approfondi des pales du rotor anticouple.

- 5.2. Il est recommandé que le constructeur fasse une évaluation de la résistance à la fatigue des pieds de pale du rotor anticouple.

Dans l'attente des résultats de cette évaluation, il est recommandé de retirer de service les pales qui auraient accumulé 3500 heures de fonctionnement.

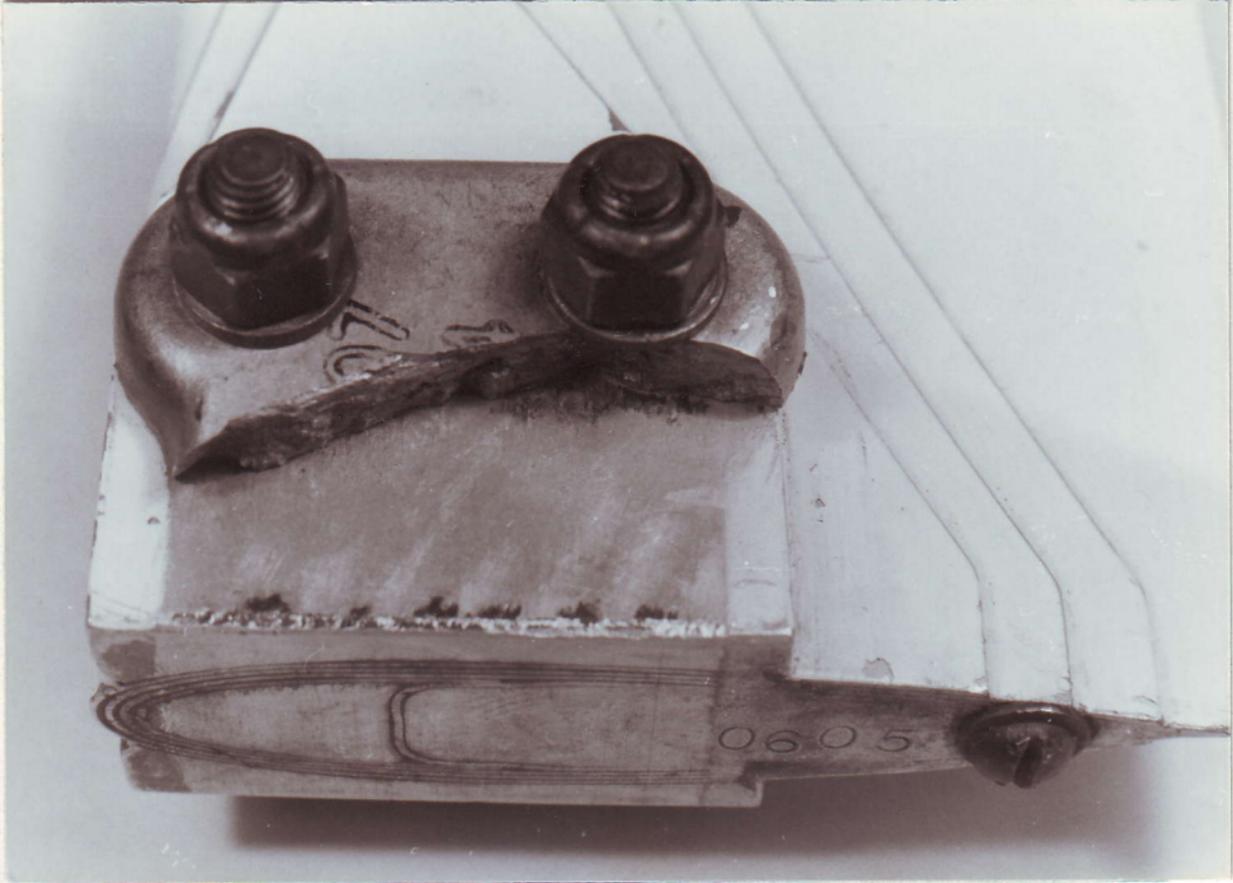
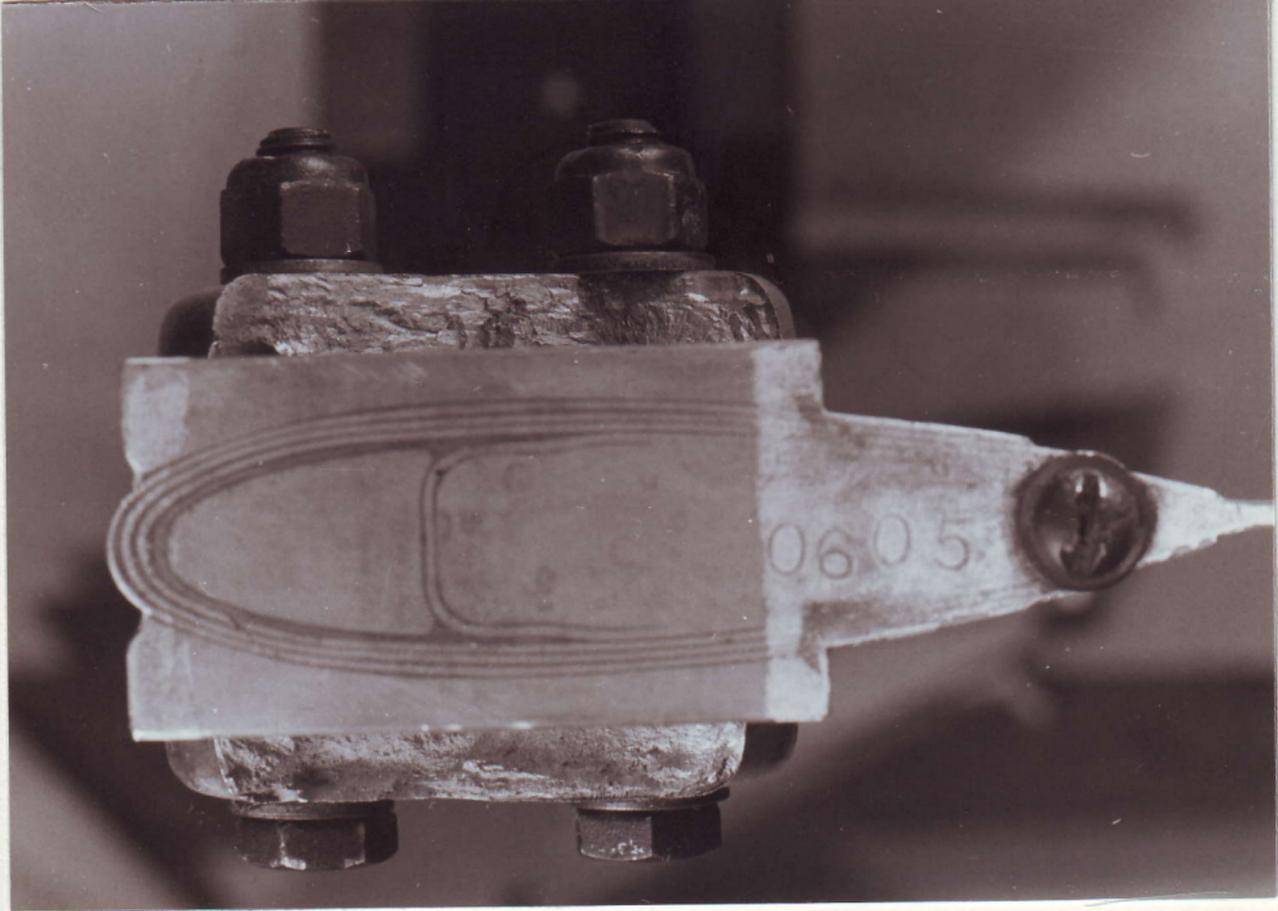
5.4

ORIGINE DE LA
FISSURE
