Rapport administratif d'enquête
technique effectué suite à l'accident
de l'Hélicoptère OO-CSC à
KABELWE (CONGO), le 19.04.1952

**CELLULE D'ENQUETES
D'ACCIDENTS
ET D'INCIDENT D'AVIATION**

RAPPORT ADMINISTRATIF D'ENQUETE TECHNIQUE, RELATIF A
L'ACCIDENT SURVENU A L'HELICOPTERE OO-CSC - CELLULOSE
AFRICAINNE - EN DATE DU 19 AVRIL 1952 - A **KABELWE**

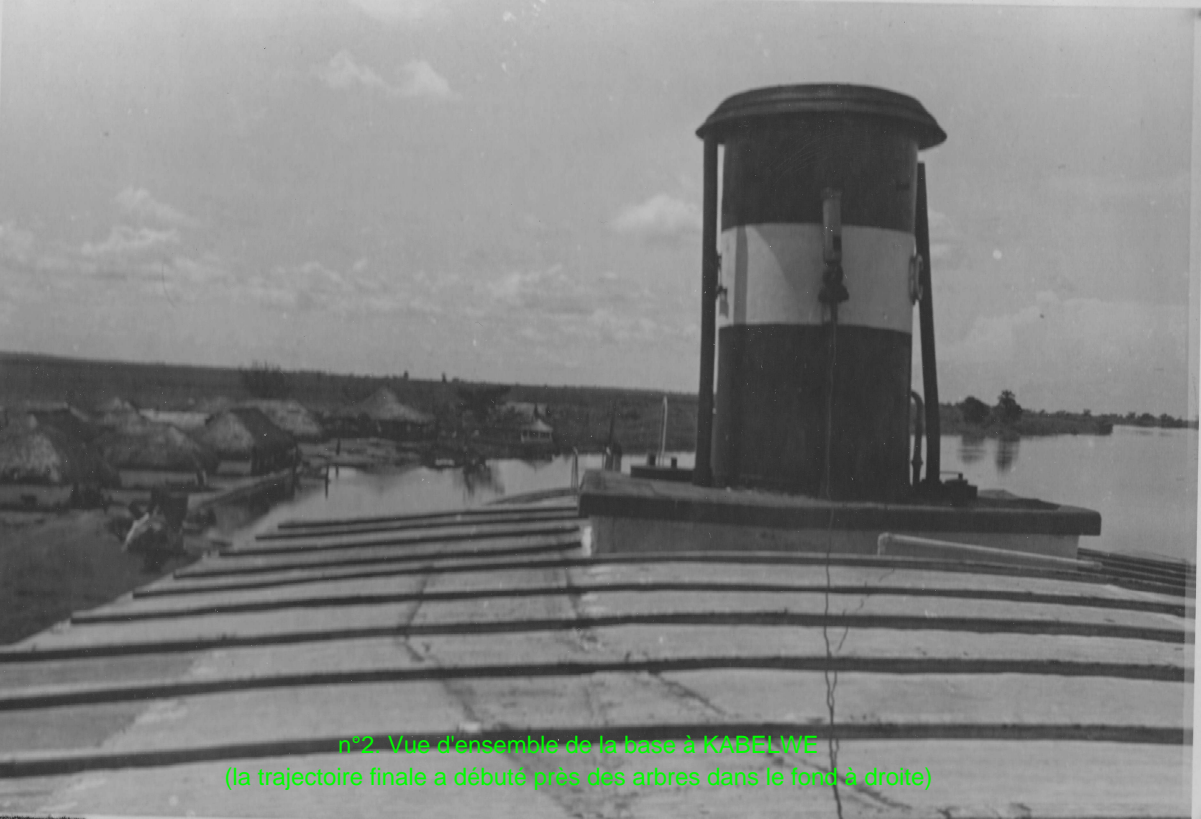
Pendant une vingtaine de minutes, l'hélicoptère a effectué plusieurs passages au-dessus de la rive gauche (photo no 2).-

Le travail de désinsectisation s'effectuait normalement et les évolutions de l'appareil permettent de conclure que le pilot avait celui-ci parfaitement en main.- Vers 17 h 30 le pilote a remonté la rive gauche jusqu'à environ 600 m. (photo n°2) et a effectué un virage près deux arbres situés au bord de la rive (voir plan)-

n°2. Vue d'ensemble de la base à KABELWE
(la trajectoire finale a débuté près des arbres dans le fond à droite)

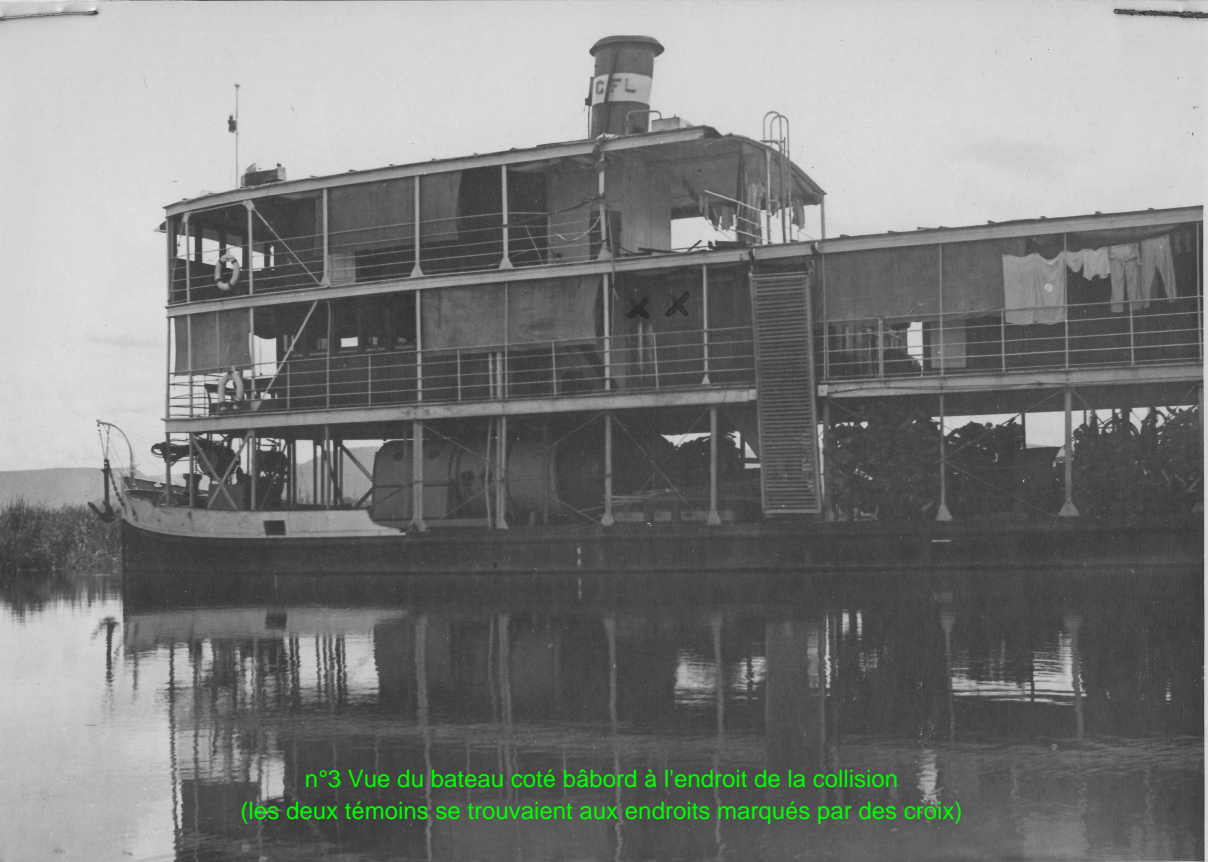
Le flanc du bateau situé en dessous de l'endroit de la collision ne porte aucune trace d'éraflure causée par la chute de l'hélicoptère. (photo n°3)-

n°3 Vue du bateau coté bâbord à l'endroit de la collision
(les deux témoins se trouvaient aux endroits marqués par des croix)

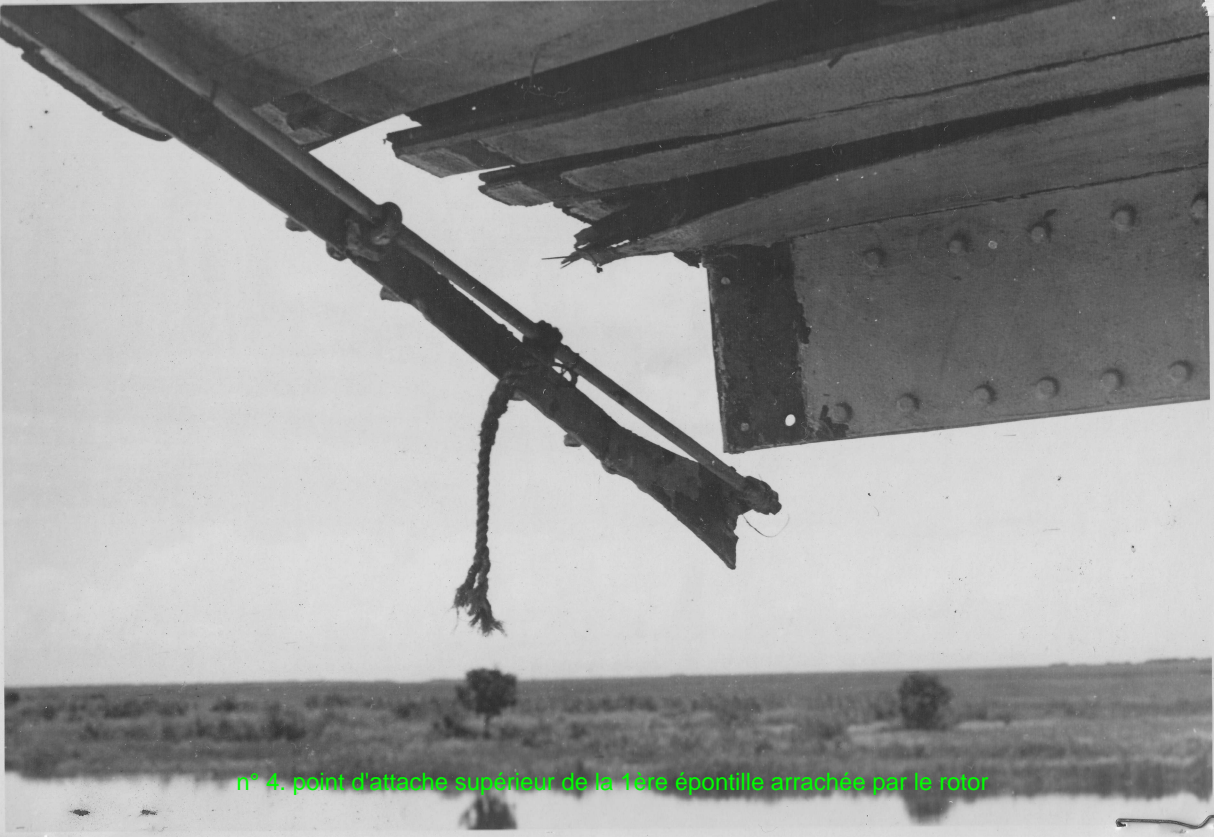
La 1^{re} épontille constituée par une poutrelle de fer en T a été arrachée par la violence du choc et précipitée à l'eau (photo n°4 - 6 et 7)

Les rivets fixant l'épontille à la structure ont été cisailés (photo n°4).

n° 4. point d'attache supérieur de la 1ère épontille arrachée par le rotor

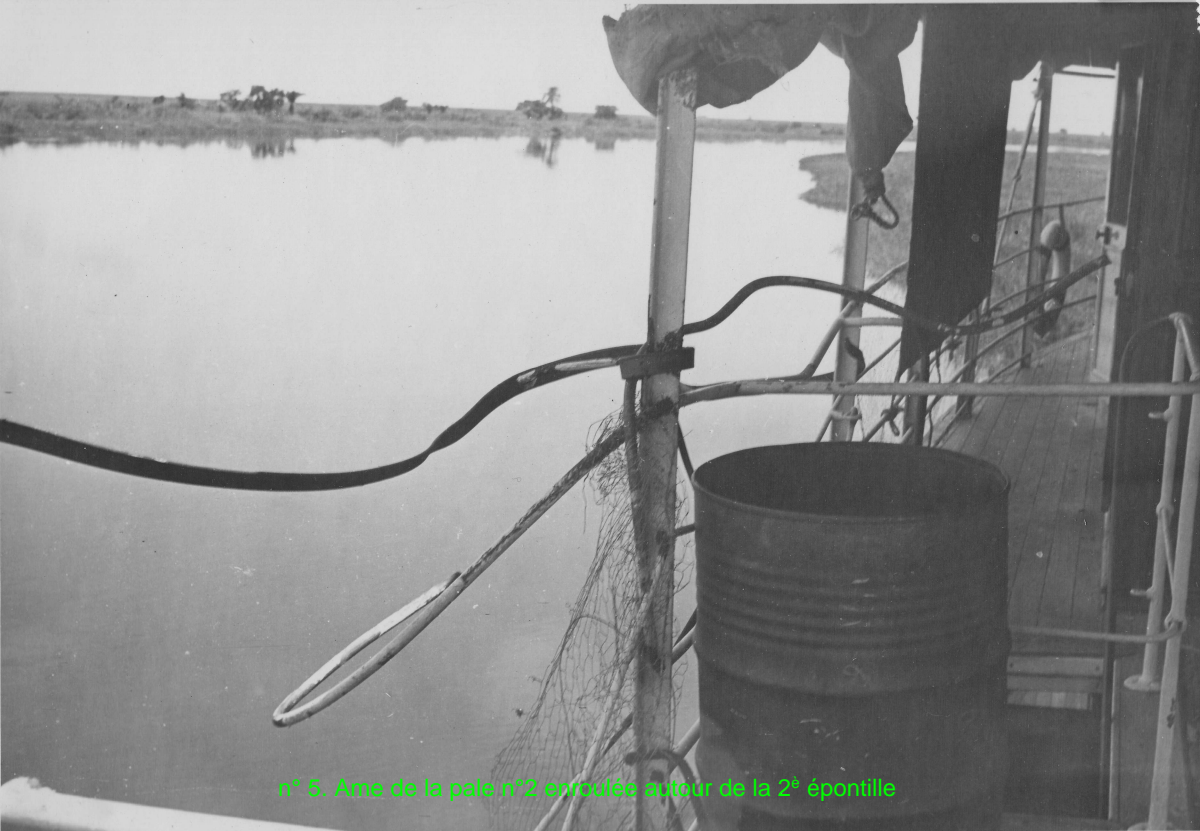
La structure de la pale n° 2 a été arrachée sur les deux tiers de sa longueur.- Seule subsiste la partie proche de la racine.- L'âme de la pale a été arrachée sur toute la longueur et a été retrouvée enroulée autour de la seconde épontille de la passerelle de commandement (photo n° 5)-

L'âme de la pale n°2 arrachée par le choc s'est enroulée autour de la 2^e épontille provoquant le flambage de celle-ci (photo n°5).

n° 5. Ame de la pale n°2 enroulée autour de la 2^e épontille

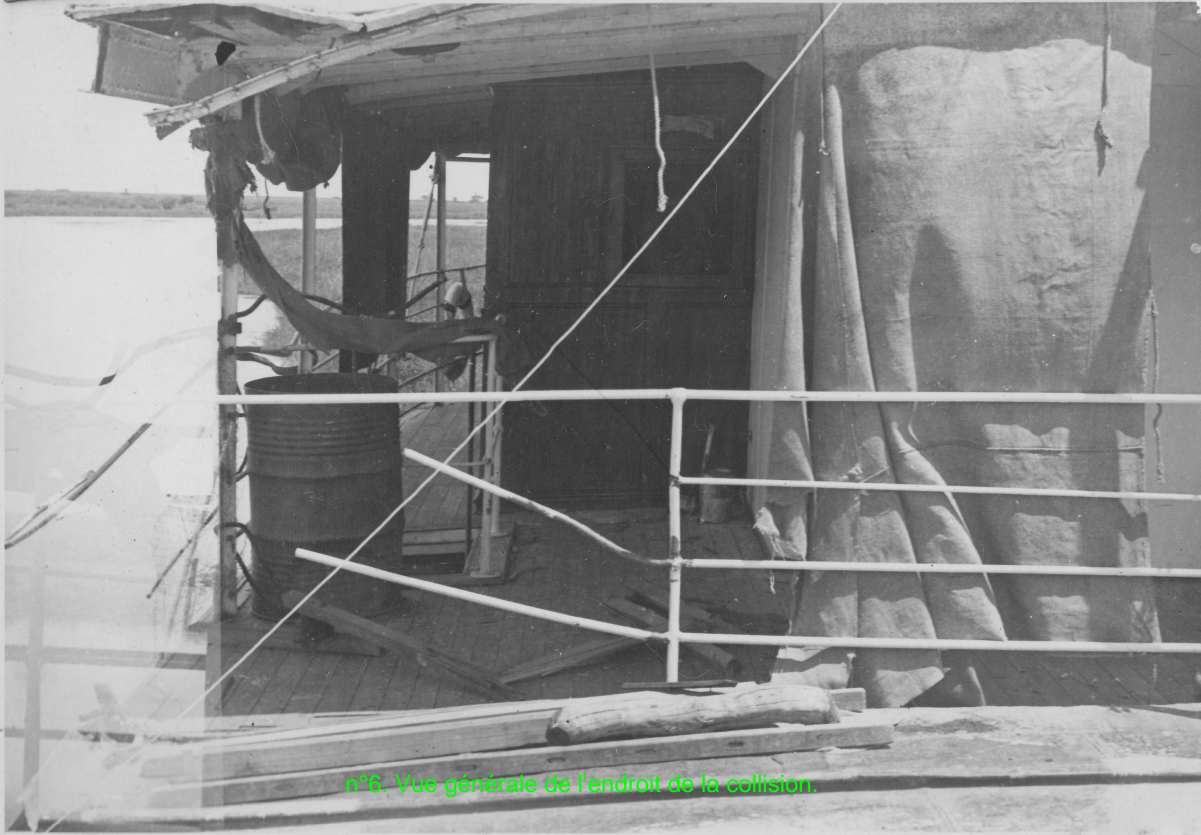
n°8. Vue générale de l'endroit de la collision.

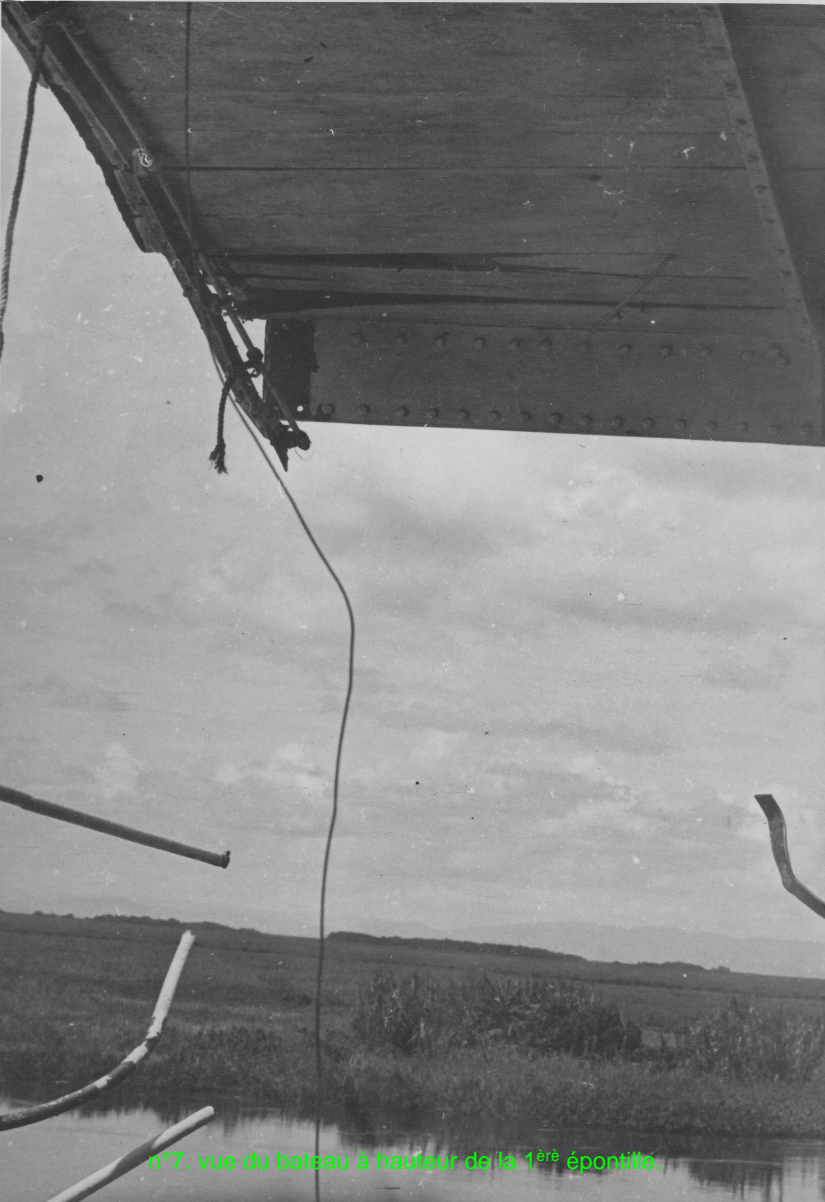
n°7. vue du bateau à hauteur de la 1^{ère} épontille.

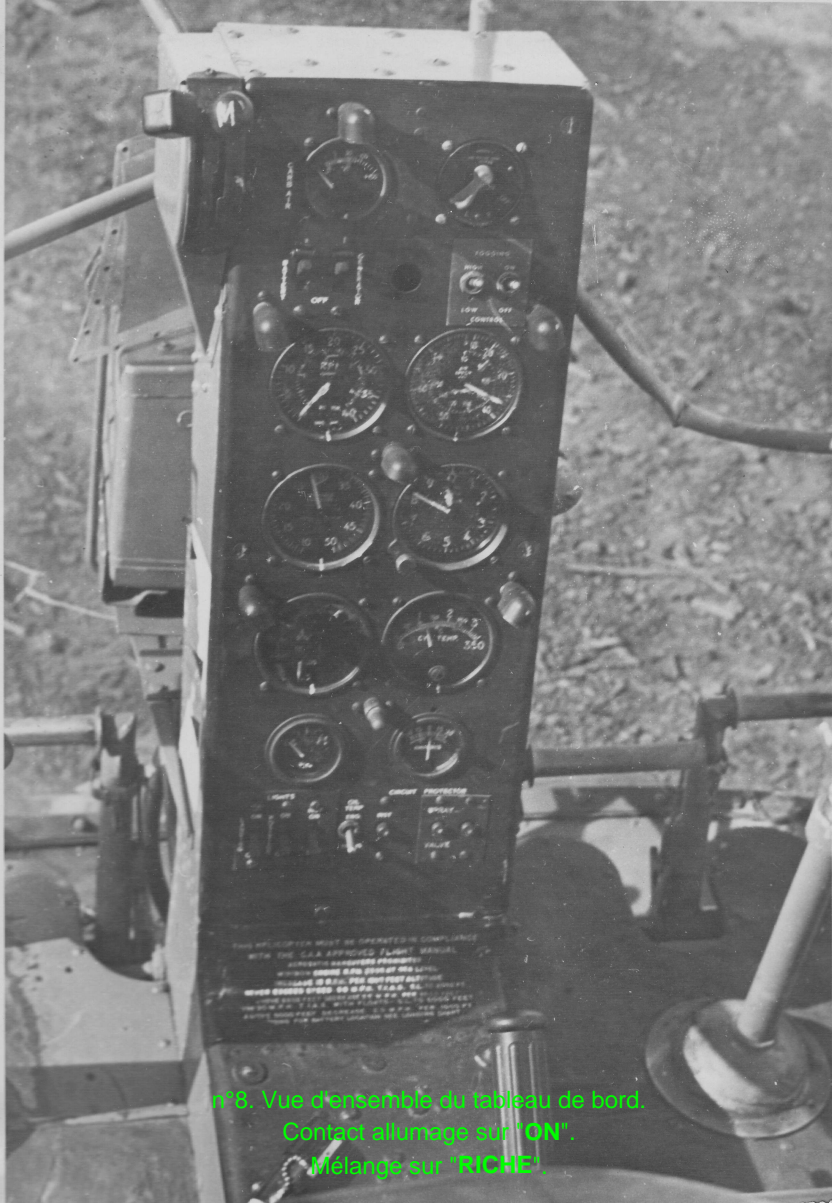
Le tableau de bord (photo n° 8) est intact de même que tous les instruments.- Les contacts batteries, magnétos, génératrices et désinsectisation situés sur le tableau de bord sont en position "ON".-

n°8. Vue d'ensemble du tableau de bord.
Contact allumage sur "ON".
Mélange sur "RICH".

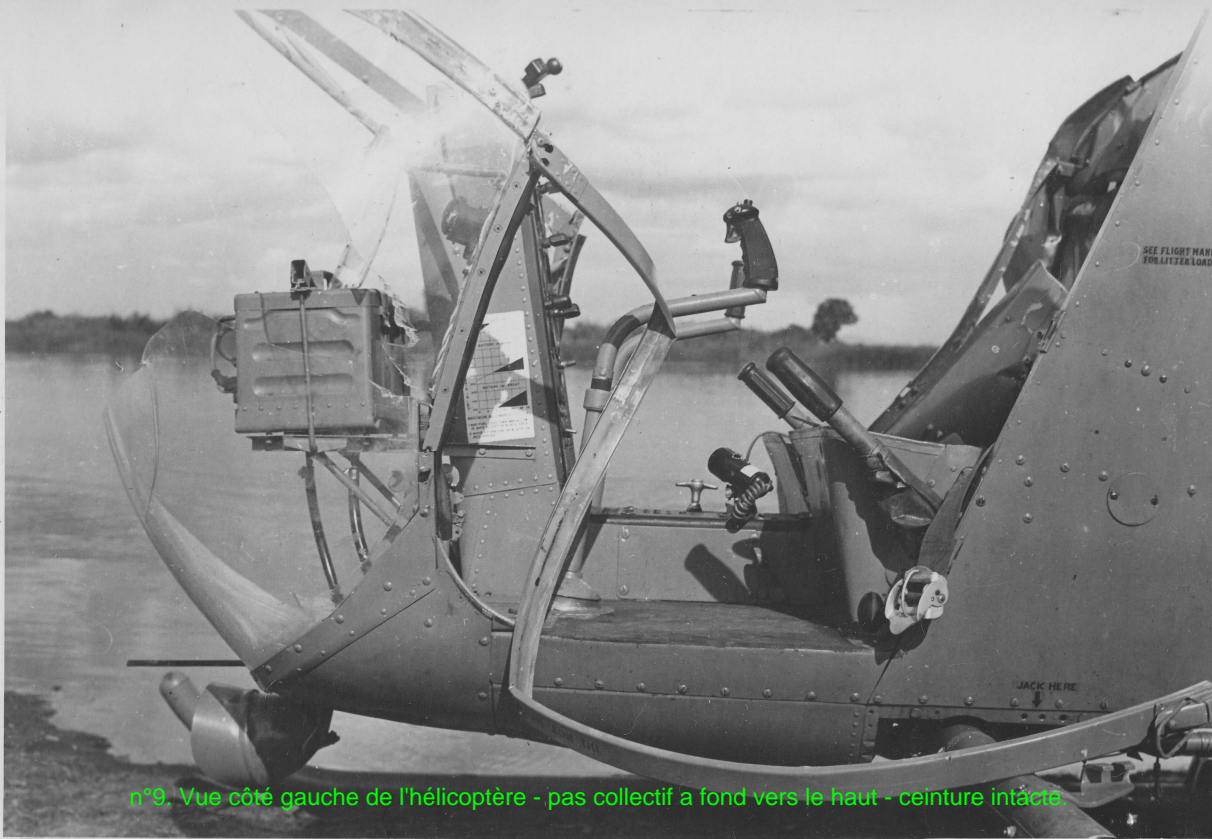
La commande du pas collectif a été trouvée à fond vers le haut et la poignée des gaz complètement ouverte (photo n° 9).- Ces positions laissent présumer qu'au dernier moment le pilote a voulu reprendre de l'altitude en donnant la pleine puissance au moteur.-

La ceinture de fixation du pilote à son siège est restée intacte et a été trouvée en position ouverte; il est toutefois impossible de déterminer si le pilote était attaché ou non à son siège (photo n° 9) -

n°9. Vue côté gauche de l'hélicoptère - pas collectif a fond vers le haut - ceinture intacte.

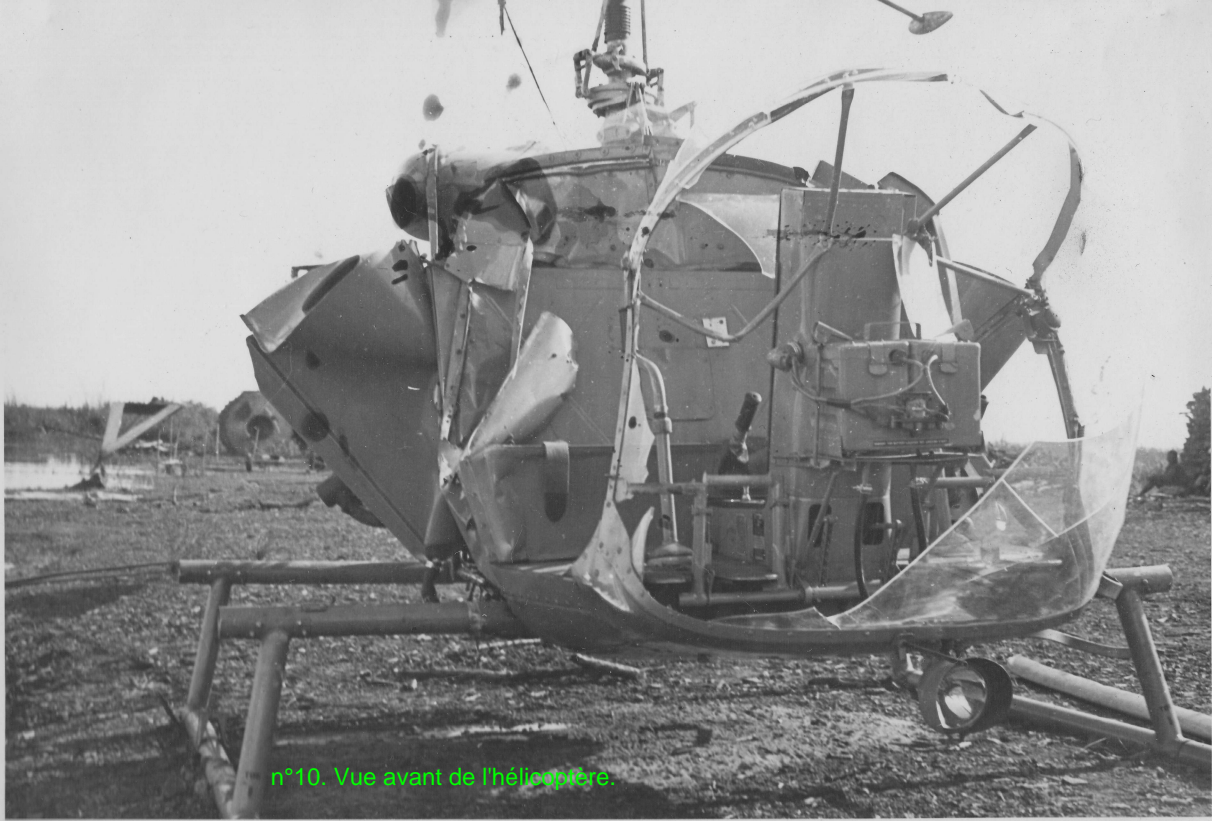
Le dôme en plexiglas est complètement démoli et sa structure est gravement endommagée; ces dégâts ont été occasionnés par l'âme de la pale n° 1 qui en se déformant vers le bas lors du choc est venue frapper violemment le cockpit. (photos n° 10 & n° 11) -

Le réservoir de gauche est intact. Celui de droite est légèrement endommagé. (photo n°10 - 11 - 13) -

Le chassis d'atterrissage est intact (photo n°10) -

n°10. Vue avant de l'hélicoptère.

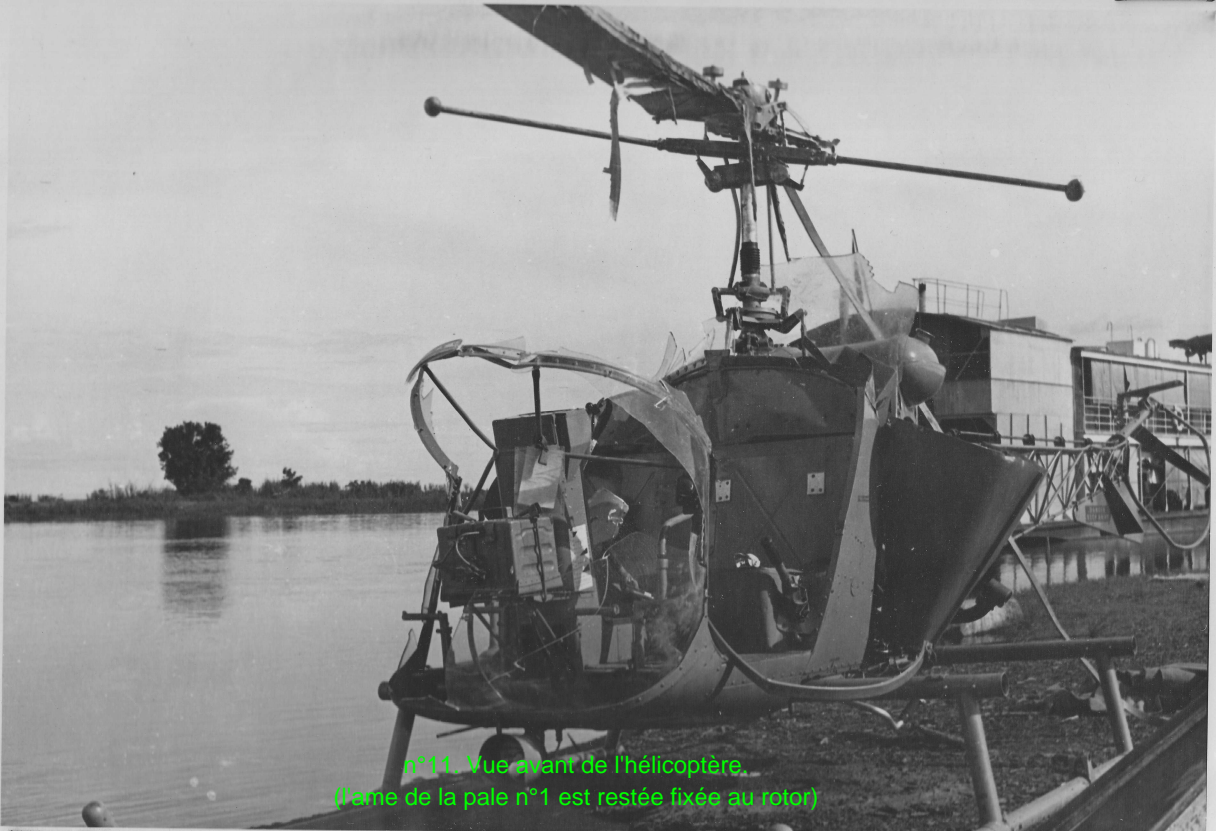
n°11. Vue avant de l'hélicoptère.
(l'ame de la pale n°1 est restée fixée au rotor)

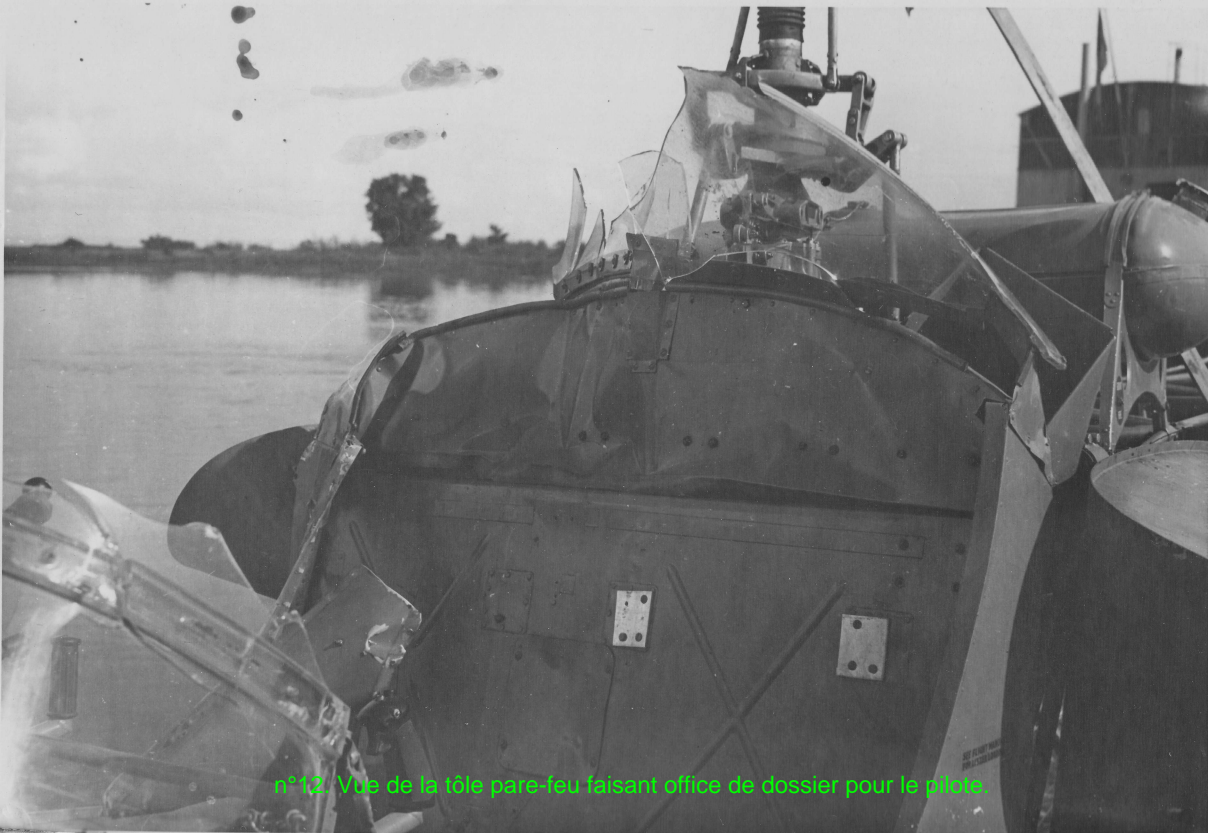
La tôle pare-feu séparant le moteur de la cabine de pilotage a été enfoncée vers l'arrière à hauteur de la tête du pilote.-

n°12. Vue de la tôle pare-feu faisant office de dossier pour le pilote.

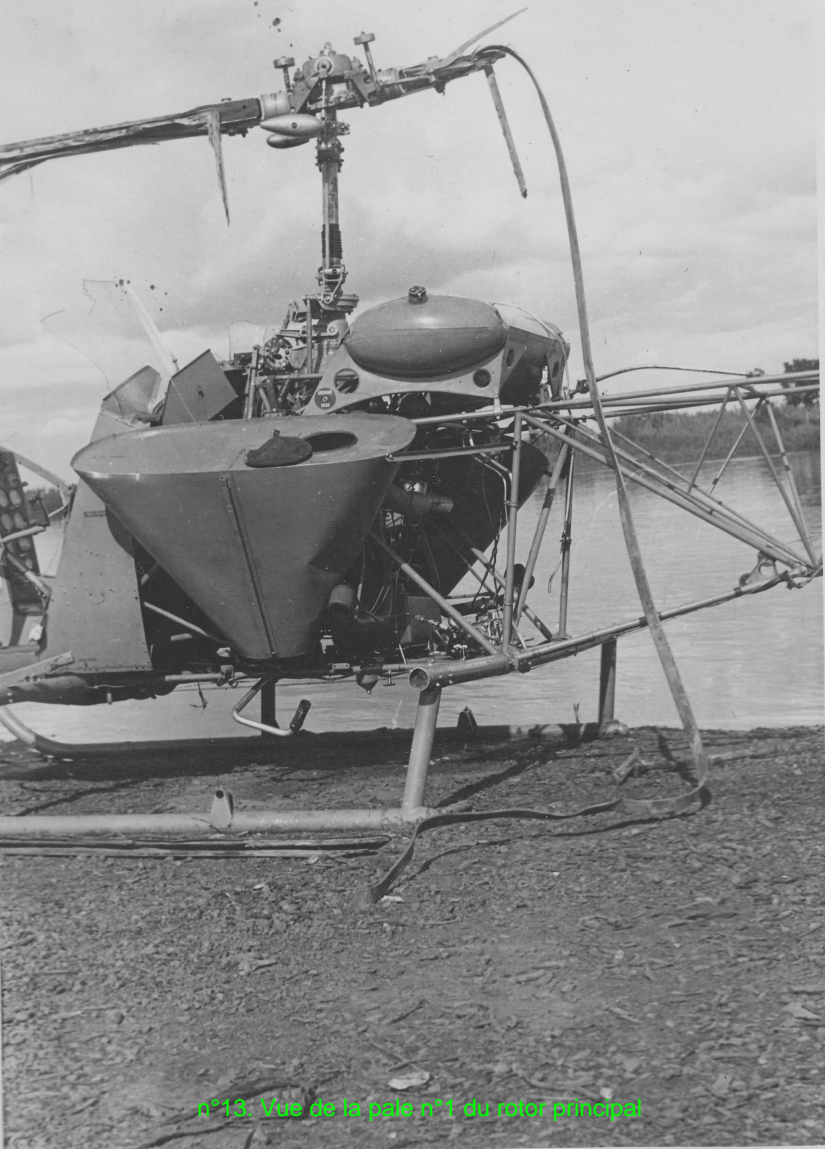
La structure en bois de la pale n° 1 est complètement arrachée et a été réduite en morceaux lors du choc.- Seule l'âme en acier de la pale est restée attachée à la racine.- Cette âme est complètement tordue et repliée vers le sol (photo n° 13). -

La structure du fuselage est légèrement endommagée probablement au cours des opérations de halage sur la rive.- Le montant transversal arrière est flambé de même qu'un tube en diagonale à l'avant (photo 13) -

Le réservoir d'essence (photo n°13) est plus ou moins intact ; le tuyau de mise à air libre a été arraché et s'est enroulé autour de l'arbre de transmission arrière. -
Lorsque l'hélicoptère a été retiré de l'eau, le réservoir était rempli au $\frac{3}{4}$ d'essence et d'eau.-

n°13. Vue de la pale n°1 du rotor principal

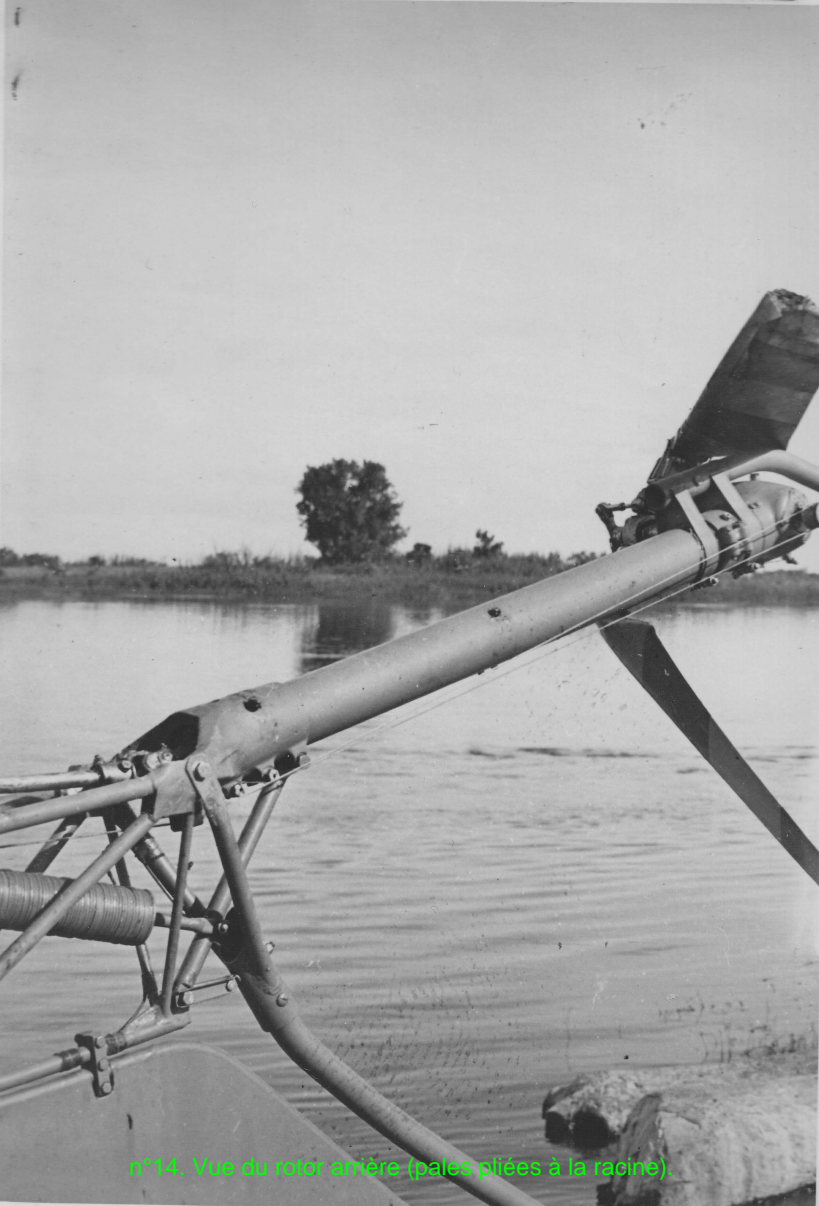
Les deux pales du rotor de queue sont pliées à la racine; cette déformation a dû être occasionnée par le contact des pales du rotor avec l'eau (photo n° 14) -

n°14. Vue du rotor arrière (pales plées à la racine).
