**VERSLAG OVER HET ONGEVAL MET DE  
HELICOPTER ROBINSON R22  
INSCHRIJVINGSKENMERKEN OO-DBW  
TE BEKKEVOORT OP 24 APRIL 2002**

**CEL VOOR ONDERZOEK VAN  
LUCHTVAART  
ONGEVALLLEN-EN INCIDENTEN**

**ONGEVALSRAPPORT VAN HET HELICOPTER  
ROBINSON R22 IMMATRICULATIE OO-DBW  
TE BEKKEVOORT OP 24 APRIL 2002.**

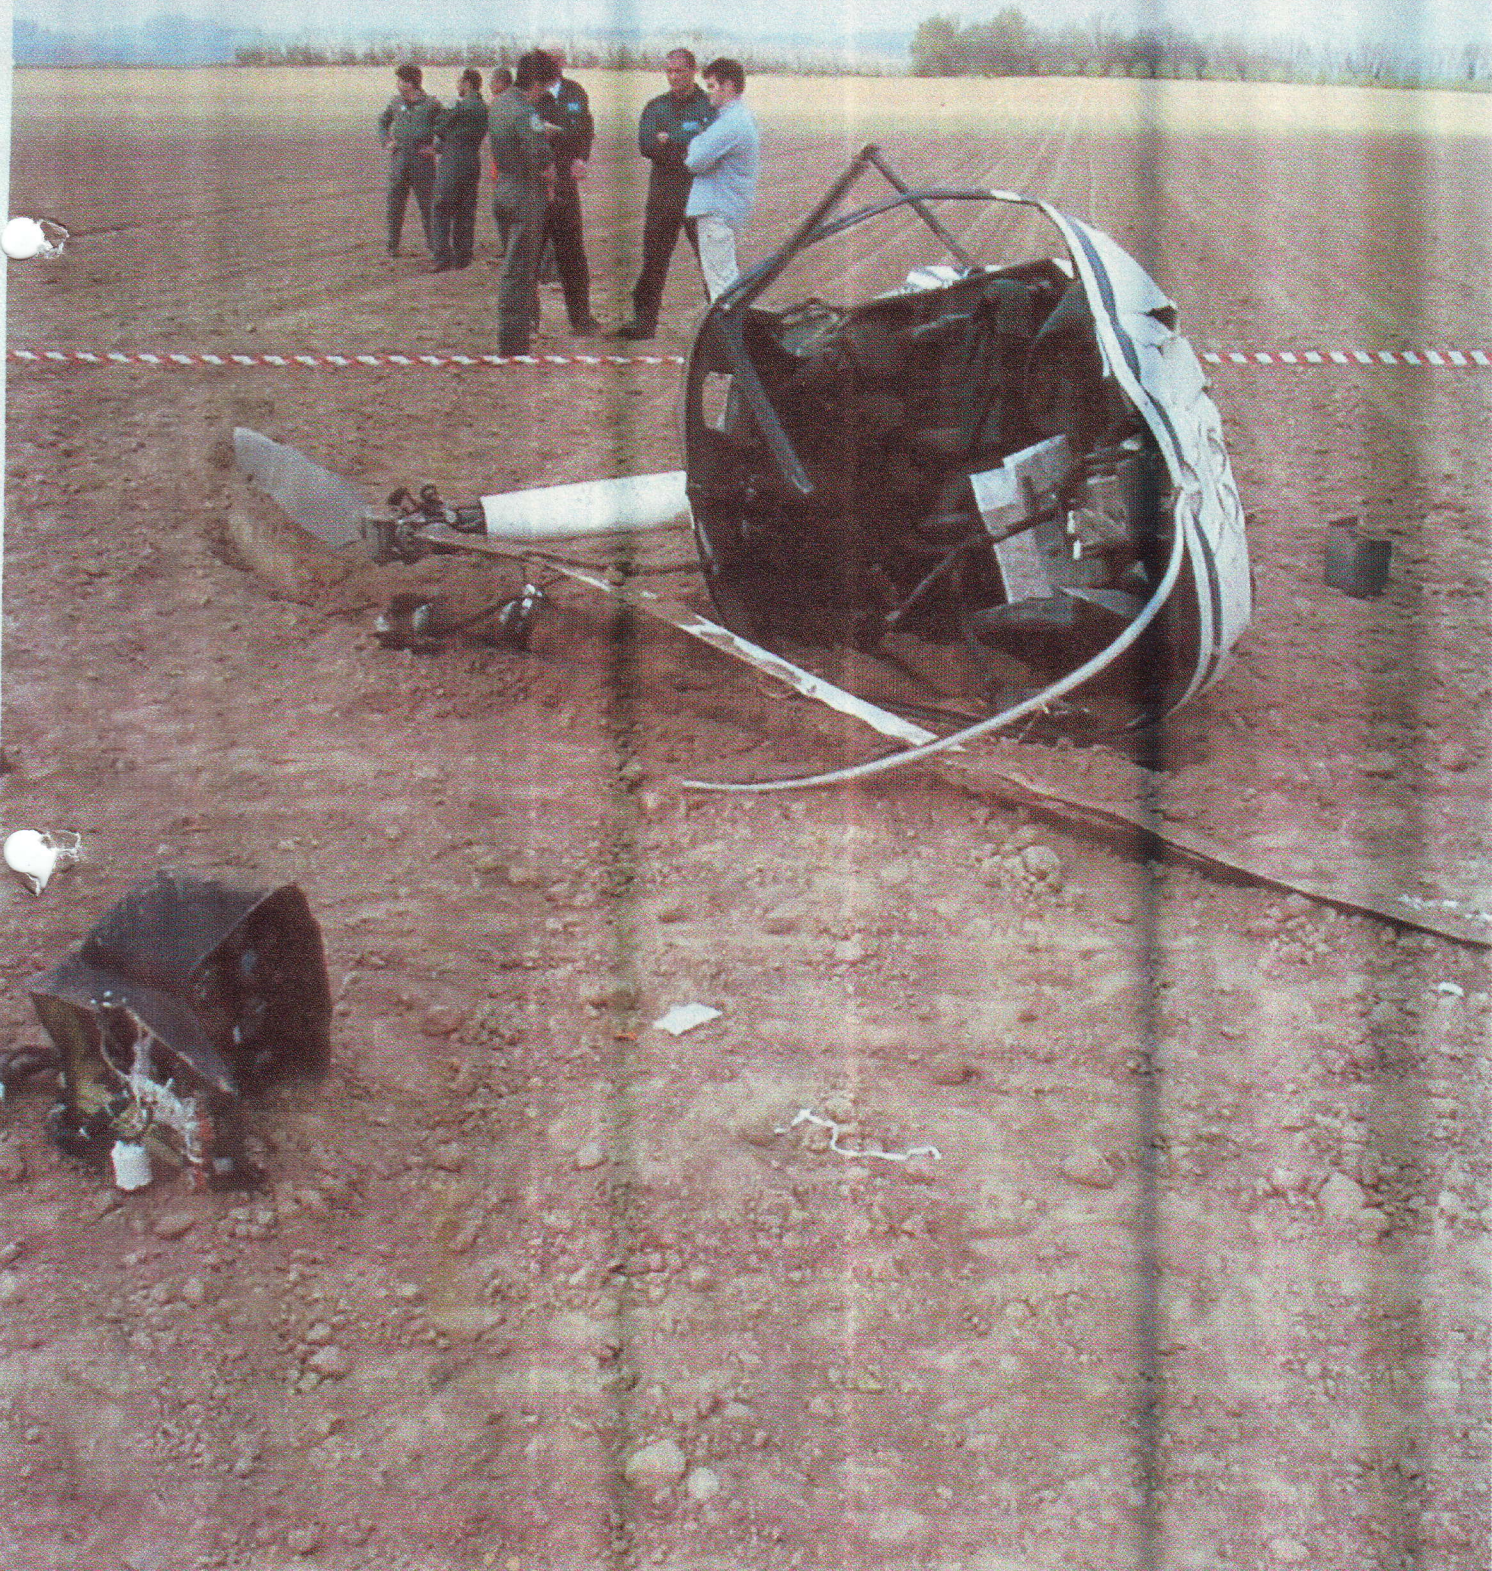
Foto 9

- Frontaal zicht op cockpit met vooraan het weeg-  
geslingerd blok met vlieginstrumenten.
