**RAPPORT D'ENQUETE ETABLI SUITE A  
L'ACCIDENT SURVENU A  
L'HELICOPTERE HUGHES MODELE 269C  
IMMATRICULE OO-DPH  
A LANDEN LE 8 FEVRIER 1992**

**CELLULE D'ENQUETES  
D'ACCIDENTS  
ET D'INCIDENT D'AVIATION**

R A P P O R T   D ' E N Q U E T E  
ETABLI SUITE A L'ACCIDENT SURVENU A LANDENNE  
LE 08 FEVRIER 1992  
A L'HELICOPTERE HUGHES MODELE 269C IMMATRICULE 00-DPH

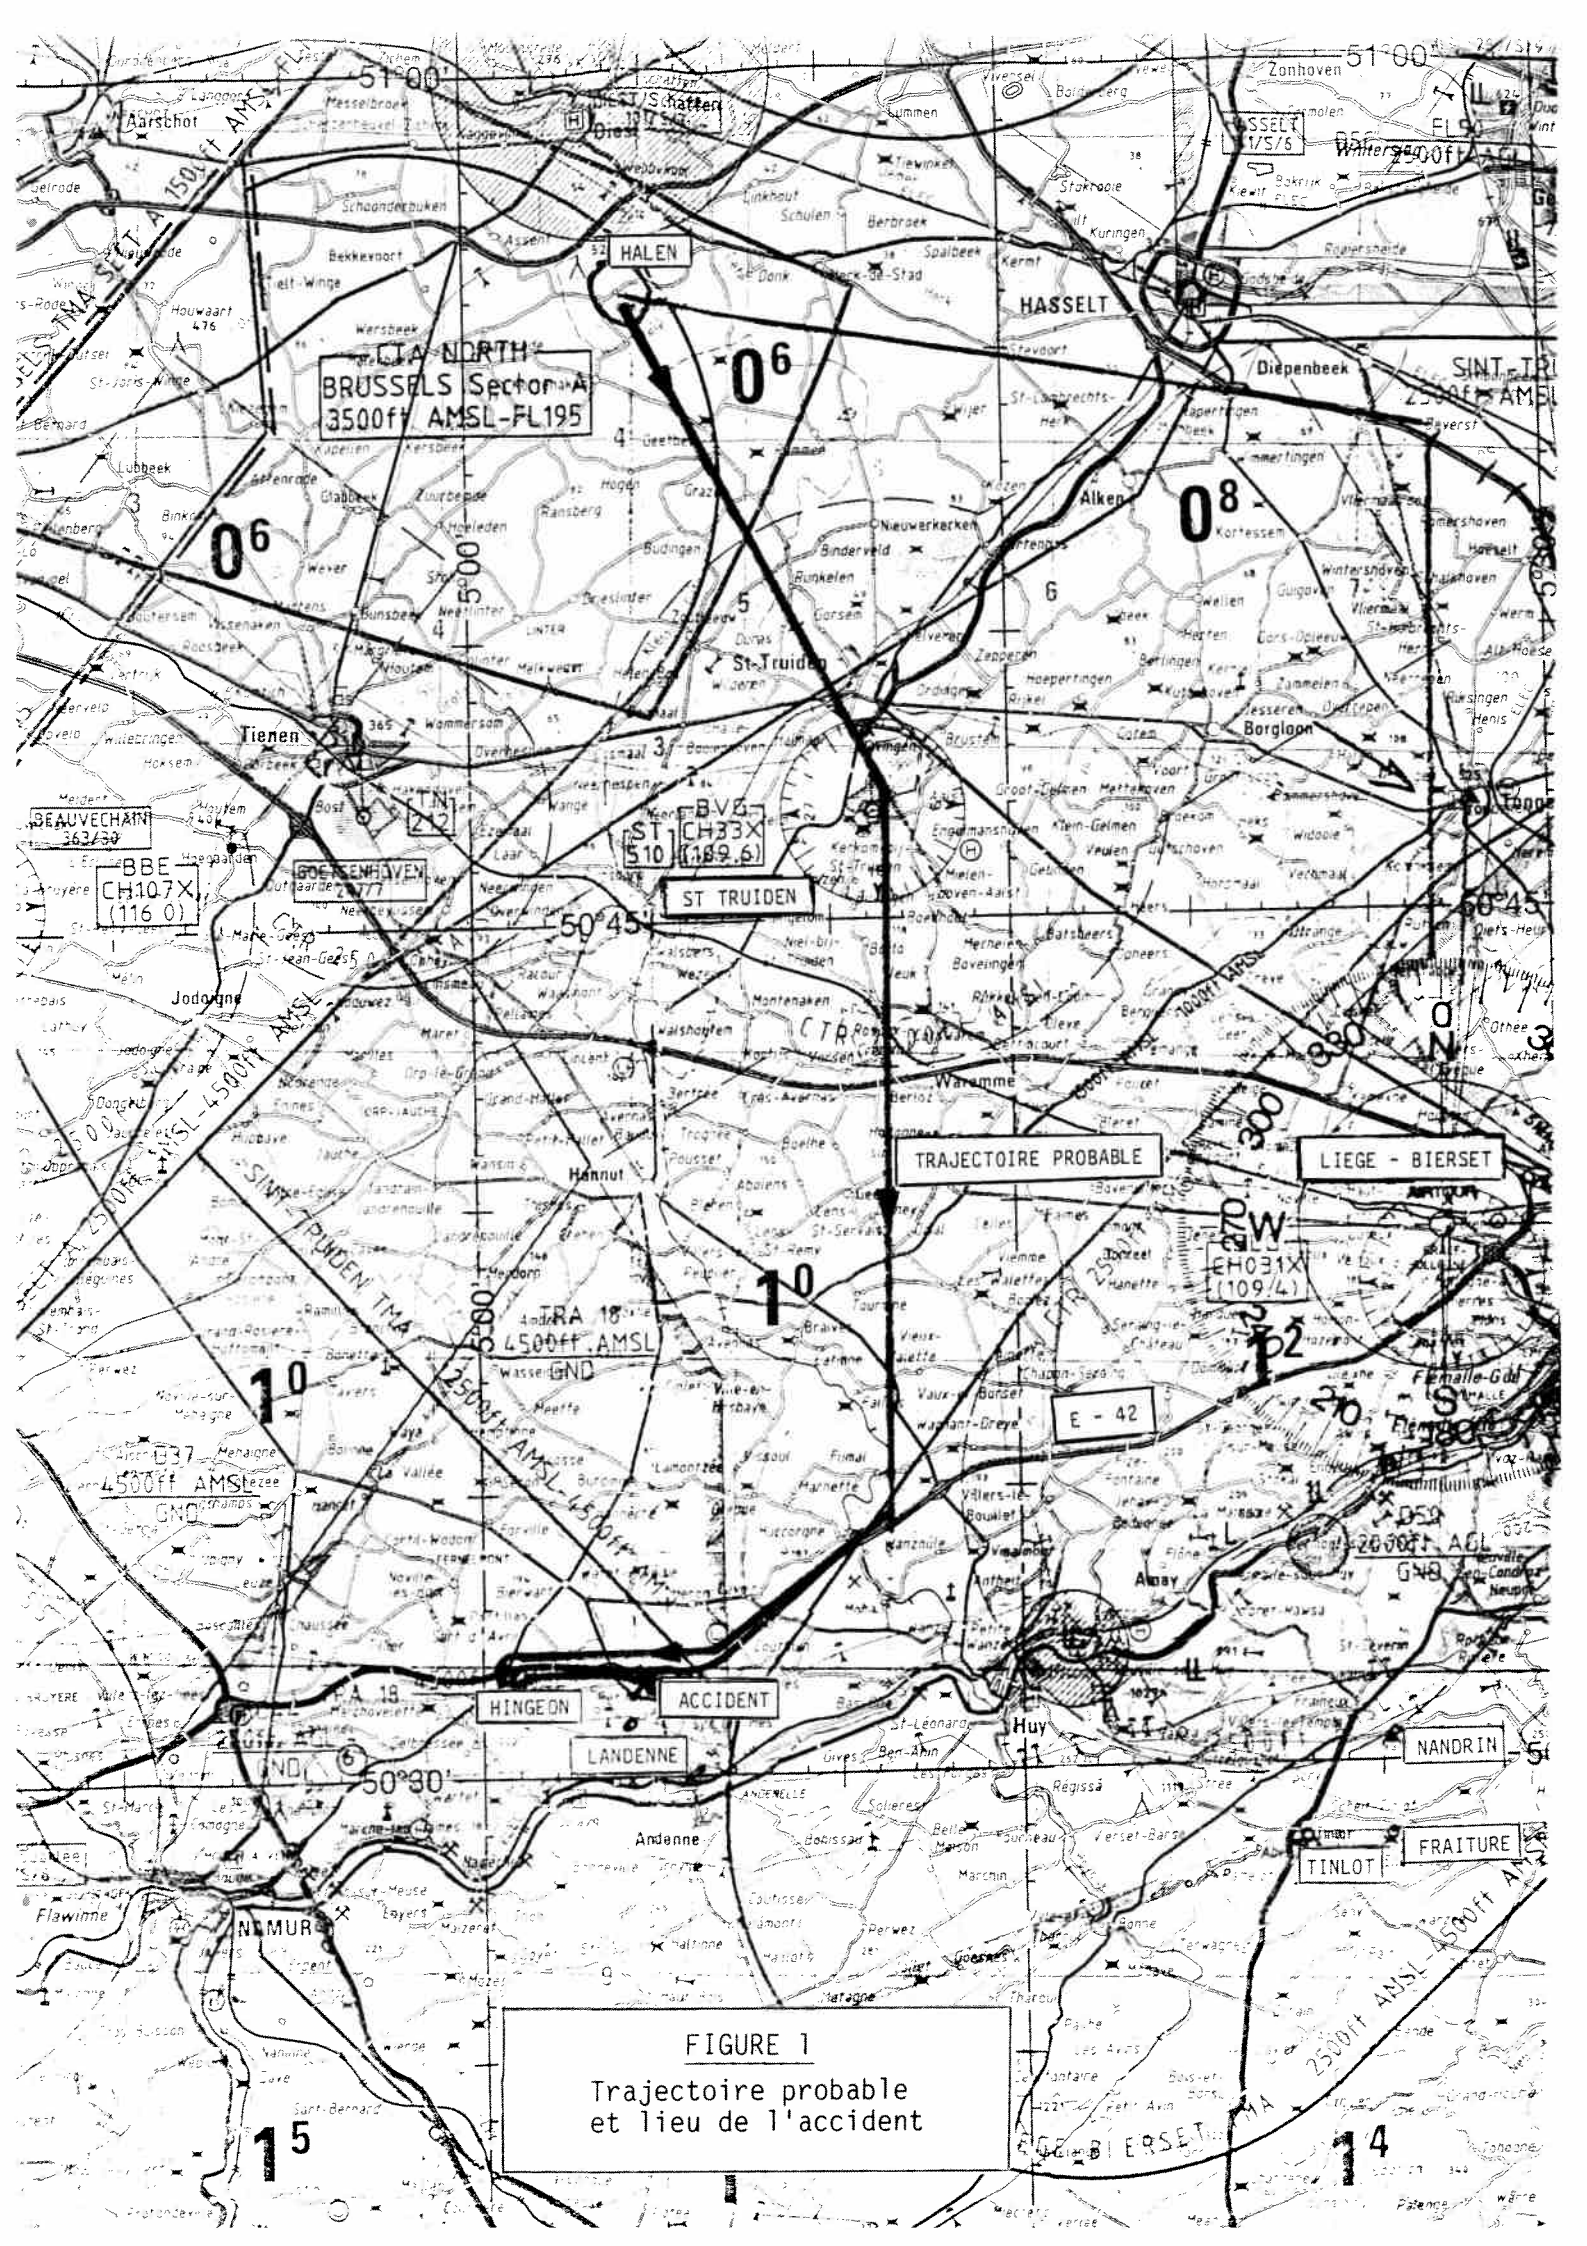
**FIGURE 1**  
 Trajectoire probable  
 et lieu de l'accident

D'après un cheminement dessiné sur une carte de navigation retrouvée dans l'hélicoptère, il semblerait que M. soit parti en direction de l'aérodrome de St Truiden, non actif, et de là se soit dirigé vers le sud (Figure 1). Quelques minutes avant l'accident, l'hélicoptère a été aperçu survolant l'autoroute E 42 en direction de Namur. Aux environs du pont surplombant l'autoroute à Hingeon, l'hélicoptère a effectué un demi-tour. Il volait fort bas. De Hingeon à Landenne, il a été aperçu survolant l'autoroute dans l'axe en direction de Liège. A Landenne, il s'est déporté vers la droite et a heurté une ligne électrique à haute tension. Deux câbles ont été sectionnés et l'hélicoptère s'est écrasé au sol en position inversée.

Le cheminement dessiné sur une carte de navigation basse altitude jusqu'à l'autoroute E 42, suivi du tronçon d'autoroute jusqu'à Hingeon et retour à Landenne, représente une distance parcourue de 60 km.

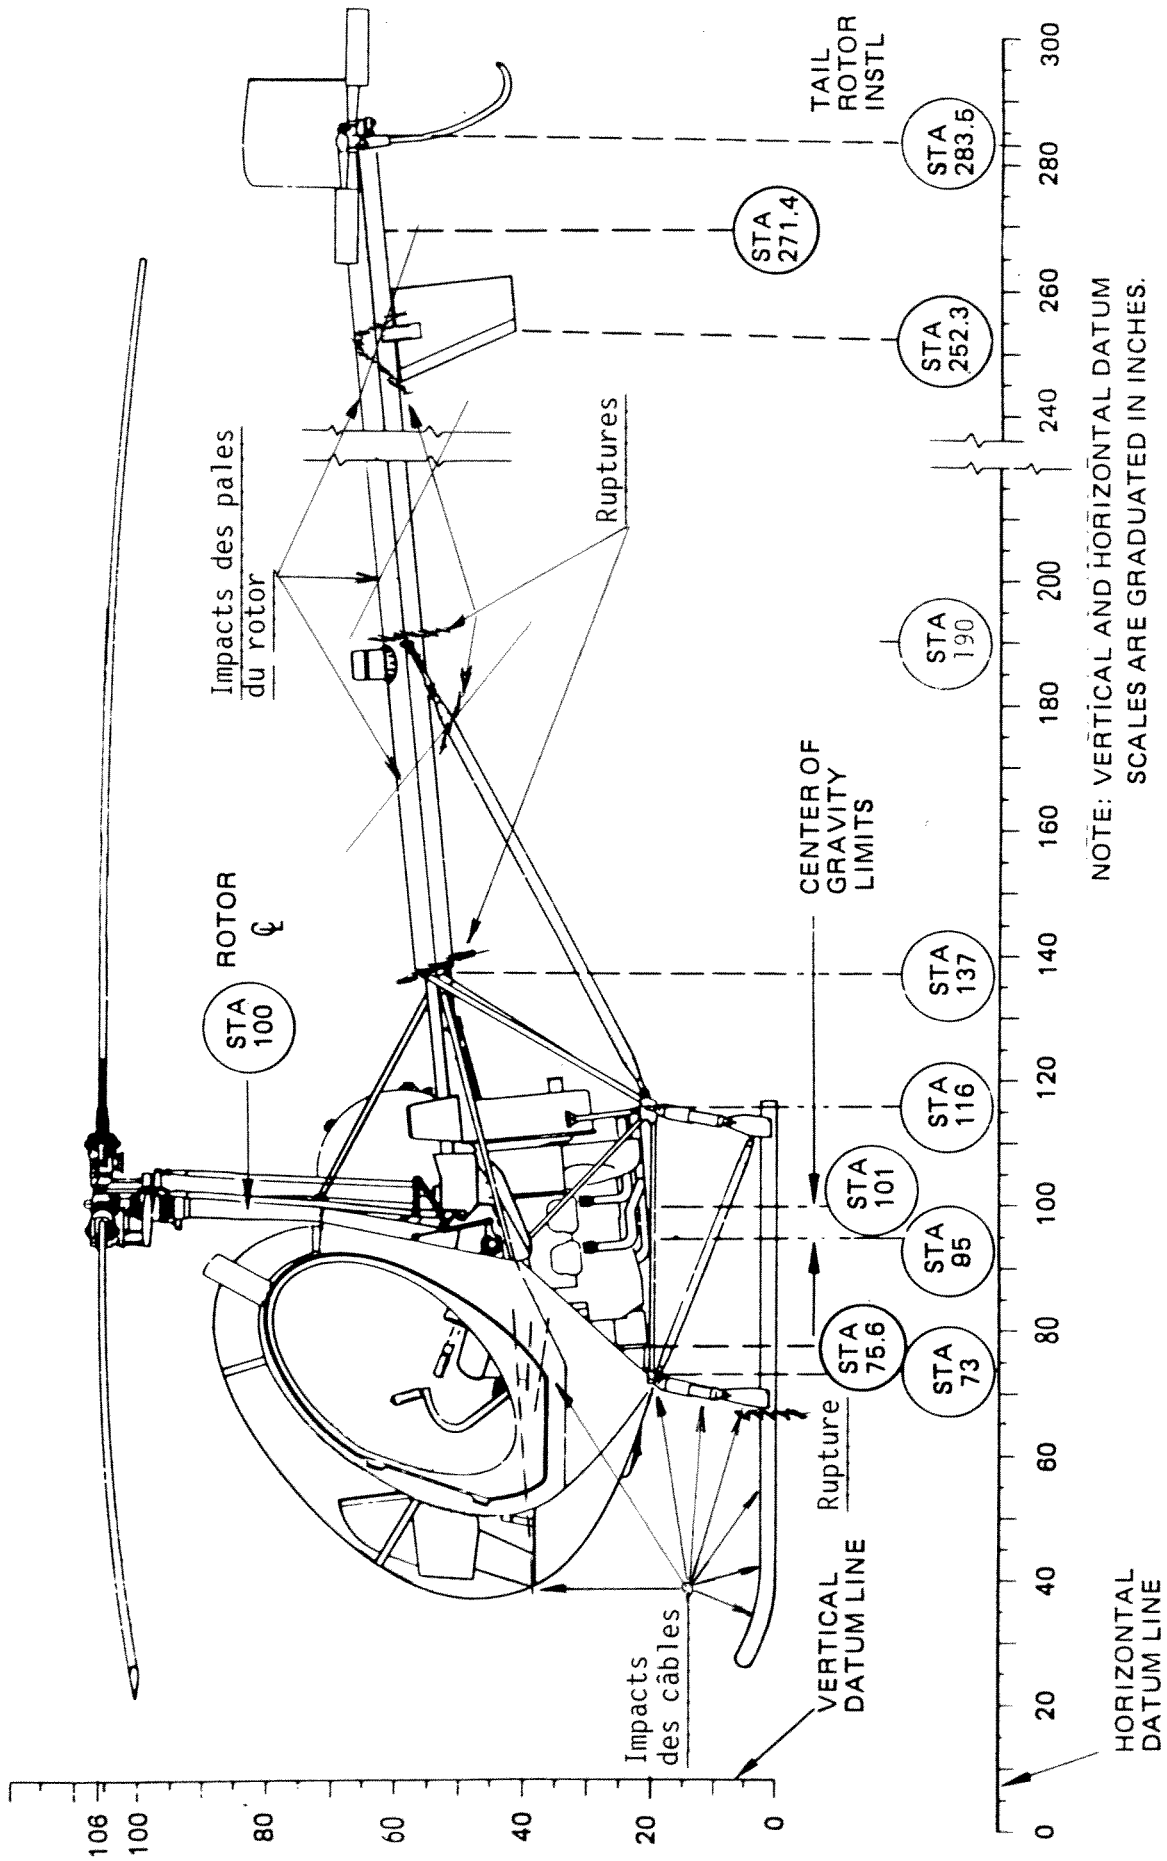
FIGURE 2  
Localisation des dégâts

L'épave principale git sur le dos. Les trois pales du rotor principal, fortement endommagées, sont encore solidaires du moyeu. Le pylone de queue est cassé en trois endroits (Stations 137, 190 et 255) (Figure n° 2). Le pylone de queue montre trois impacts de pales du rotor principal, approximativement aux stations 160, 220 et 255.

Le morceau de pylone entre les stations 190 et 255 a été projeté au-delà de la rue Mastombe. La partie au-delà de la station 255, y compris le rotor de queue, a été projetée au-delà de l'épave principale. Entre la ligne électrique et l'épave principale se trouvent à gauche de la trajectoire de vol, la partie avant du patin gauche de l'atterrisseur, la porte gauche de la cabine, des débris épars de plexiglas et des objets provenant de la cabine et projetés hors de l'hélicoptère : extincteur, trousse de secours...
