**RAPPORT D'ENQUETE ETABLI SUITE
A L'ACCIDENT SURVENU A L'HELICOPTERE
IMMATRICULE OO-EAU
A JAMBES LE 13 JUILLET 1974**

**CELLULE D'ENQUETES
D'ACCIDENTS
ET D'INCIDENT D'AVIATION**

RAPPORT D'EXPERTISE - ACCIDENT DE L'HELICOPTERE IMMATRICULE
00-EAU - SURVENU LE 13 JUILLET 1974 A JAMBES

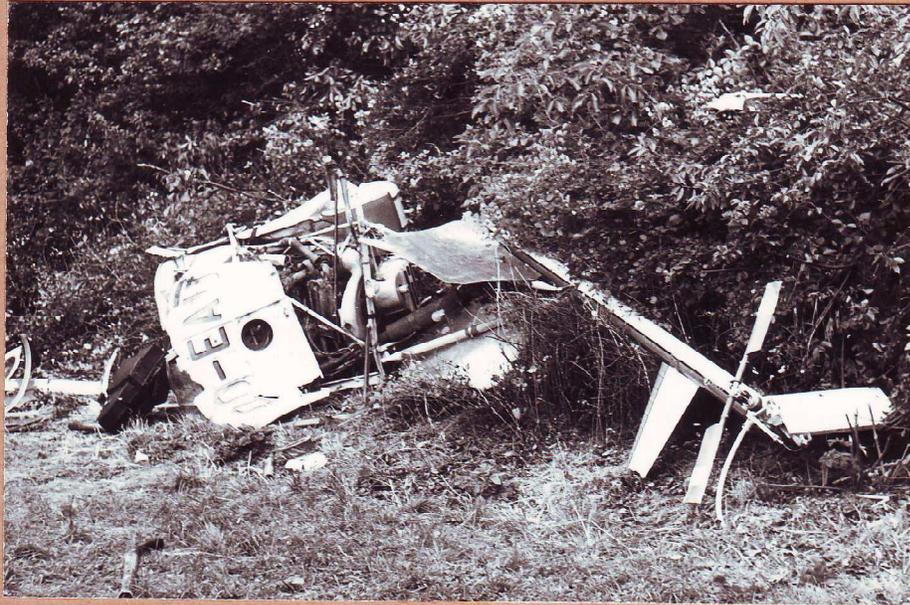
L'hélicoptère est couché sur le côté droit dans des taillis en bordure de la prairie où l'atterrissage d'urgence a été effectué (voir annexe 1 - photo 1).

Deux des trois pales du rotor principal se trouvent dans les taillis, la troisième s'appuie sur les taillis parallèlement à la limite EST de la prairie ainsi que la poutre de queue. L'habitacle a été découpé et détaché, sans doute pour permettre l'évacuation de resté dans l'habitacle après la chute. Le patin droit est plus ou moins intact tandis que le gauche est arraché.

Ce premier contact en position inclinée vers la gauche a été suivi d'un contact rude du patin gauche qui a cédé sous le choc. Après ce second contact, l'hélicoptère a basculé vers la droite dans le taillis au bord EST de la prairie.

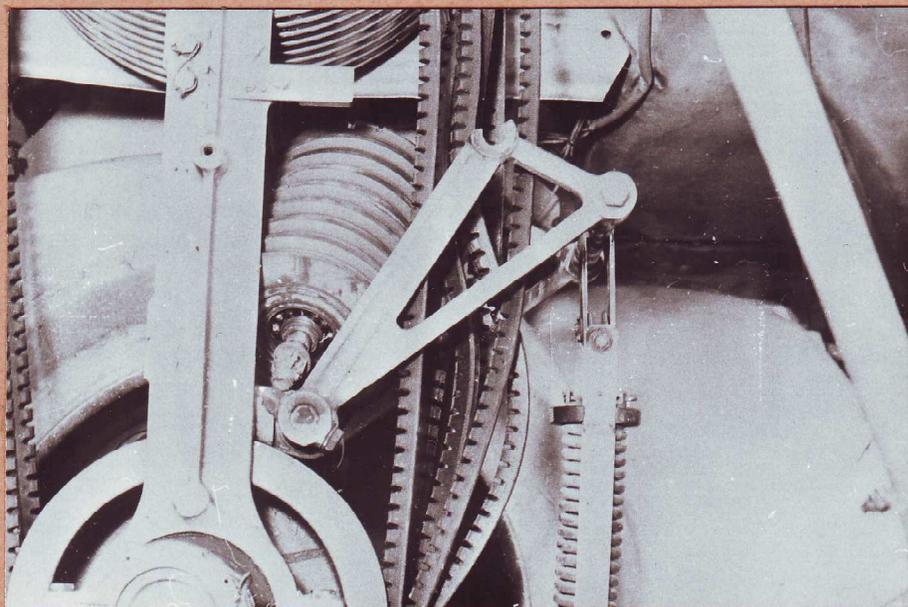
2

Système d'embrayage moteur-rotor : au cours du démontage, il a été constaté que la poulie libre (idler pulley) du système d'embrayage a été arrachée de son support par suite de la rupture d'un bras de support qui a entraîné la rupture de l'autre. La poulie a ensuite été démontée et l'on a découvert que l'un des deux roulements PN 269 A 5050-62 a arrippé et chauffé entraînant le grippage de son axe porteur ce qui a provoqué la rupture du logement de fixation de cet axe dans le bras support de la poulie libre. Une rupture similaire de l'autre bras support au niveau de l'autre logement s'est ensuite produite. La poulie, détachée de son support, s'est alors coincée dans le système d'embrayage (voir photo 2, annexe 1).

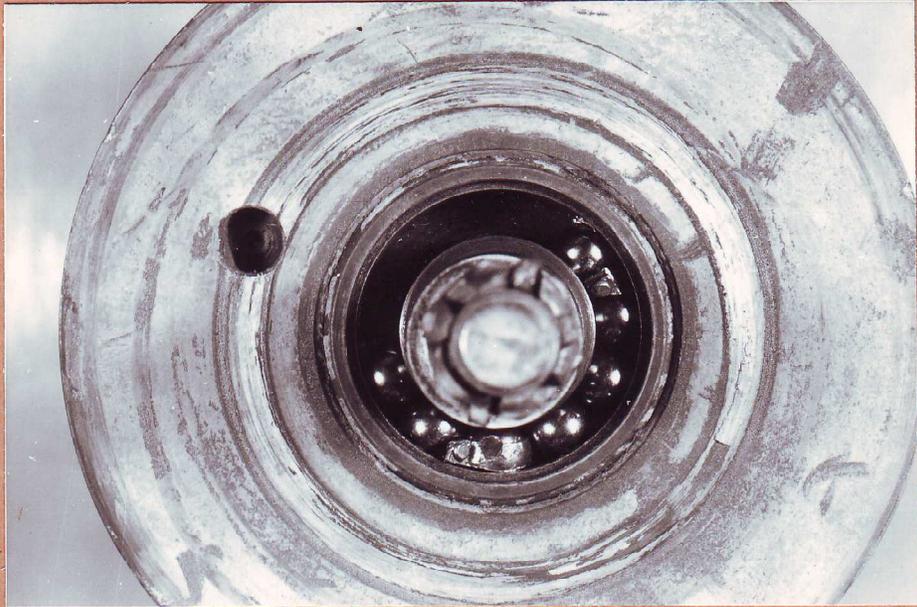
La photo 3 de l'annexe 1 montre l'état du roulement défaillant. Le grippage qui s'est produit sur l'axe de la poulie libre du côté du logement incriminé est indiqué clairement à la photo 4 de la même annexe.

Conclusions de l'examen : on peut conclure de l'examen de l'épave que la rupture d'un roulement PN 269 A 5050-62 de la poulie libre (idler pulley) est la cause de l'accident.

L'accident est dû à une défaillance en vol de l'un des deux roulements PN 269 A 5050-62 de la poulie libre (idler pulley) du système d'embrayage moteur-rotor. La rupture du roulement a eu pour conséquence le grippage de l'axe de la poulie et la rupture du support de l'axe. La poulie ainsi arrachée de son support n'a plus assuré la liaison moteur-rotor. Le moteur s'est emballé. Le rotor n'étant plus entraîné par le moteur, le pilote de l'hélicoptère a dû procéder à un atterrissage forcé en autorotation.

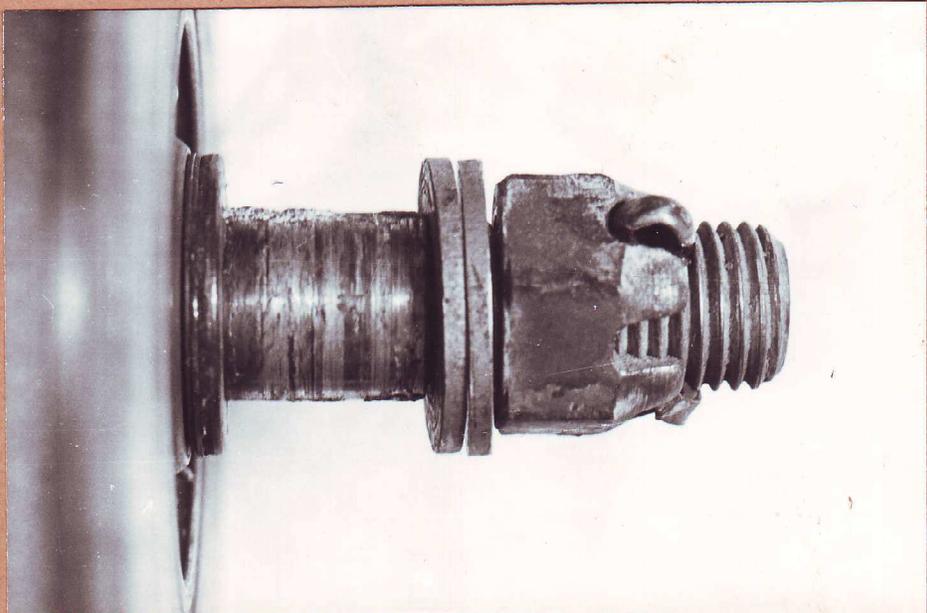
4

La rupture de ce roulement a provoqué le grippage de l'axe de la poulie en question et la rupture de son support. La poulie libre s'étant détachée de son support, le rotor principal n'a plus été entraîné par le moteur. La charge du moteur étant soudainement supprimée, celui-ci s'est emballé. Ceci est confirmé par la déclaration du pilote : "C'est lorsque j'ai entamé cette manoeuvre et à environ 180 degrés, je pense, que j'ai entendu une brusque accélération du moteur".
