**SERVICE PUBLIC
FEDERAL
MOBILITE ET
TRANSPORTS**

**RAPPORT D'ENQUETE ETABLI SUITE A
L'ACCIDENT SURVENU
LE 11 NOVEMBRE 2000
A COURT-SAINT-ETIENNE AVEC
L'HELICOPTERE ROBINSON R22B
IMMATRICULE OO-RJQ**

**CELLULE D'ENQUETES
D'ACCIDENTS
ET D'INCIDENT D'AVIATION**

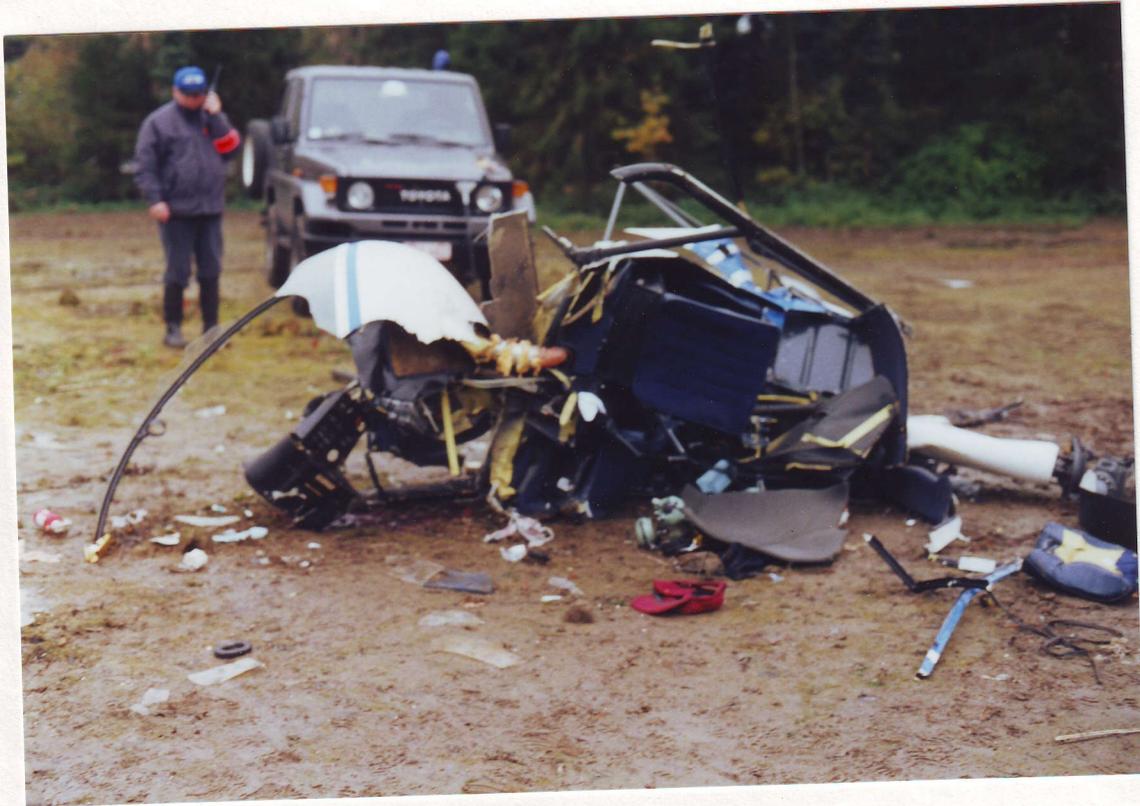
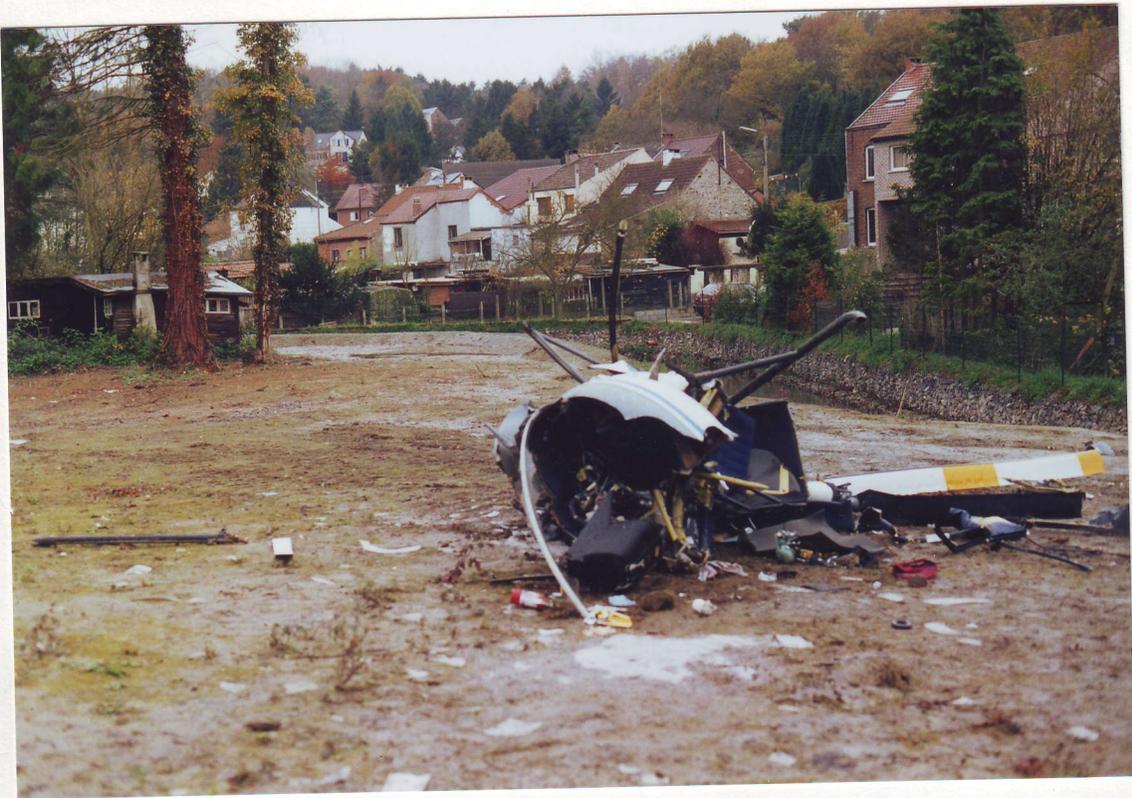
ANNEXE 1

Le OO-RJQ s'est écrasé rue du Pont de Pierre à hauteur du n° 23A, il gît sur un terrain à bâtir sis le long de la Dyle. Il est couché sur le flanc gauche et est dirigé vers un cap Est (90°). Le site de l'accident est surplombé par une ligne à haute tension, l'hélicoptère se trouve ± 75 m en aval de cette ligne. Celle-ci est composée de 3 conducteurs servant au transport d'énergie. Elle est surmontée par un câble de garde en aluminium d'une section de 153 mm² avec un diamètre extérieur de 15,75 mm. Sur place il est constaté que le câble de garde est effiloché. L'endroit où le câble est endommagé se situe à 70 m au-dessus du sol.

Pour une vue générale de l'épave se référer à l'annexe 1. Plusieurs éléments constituant de l'hélicoptère ont été retrouvés aux abords du site de l'accident.

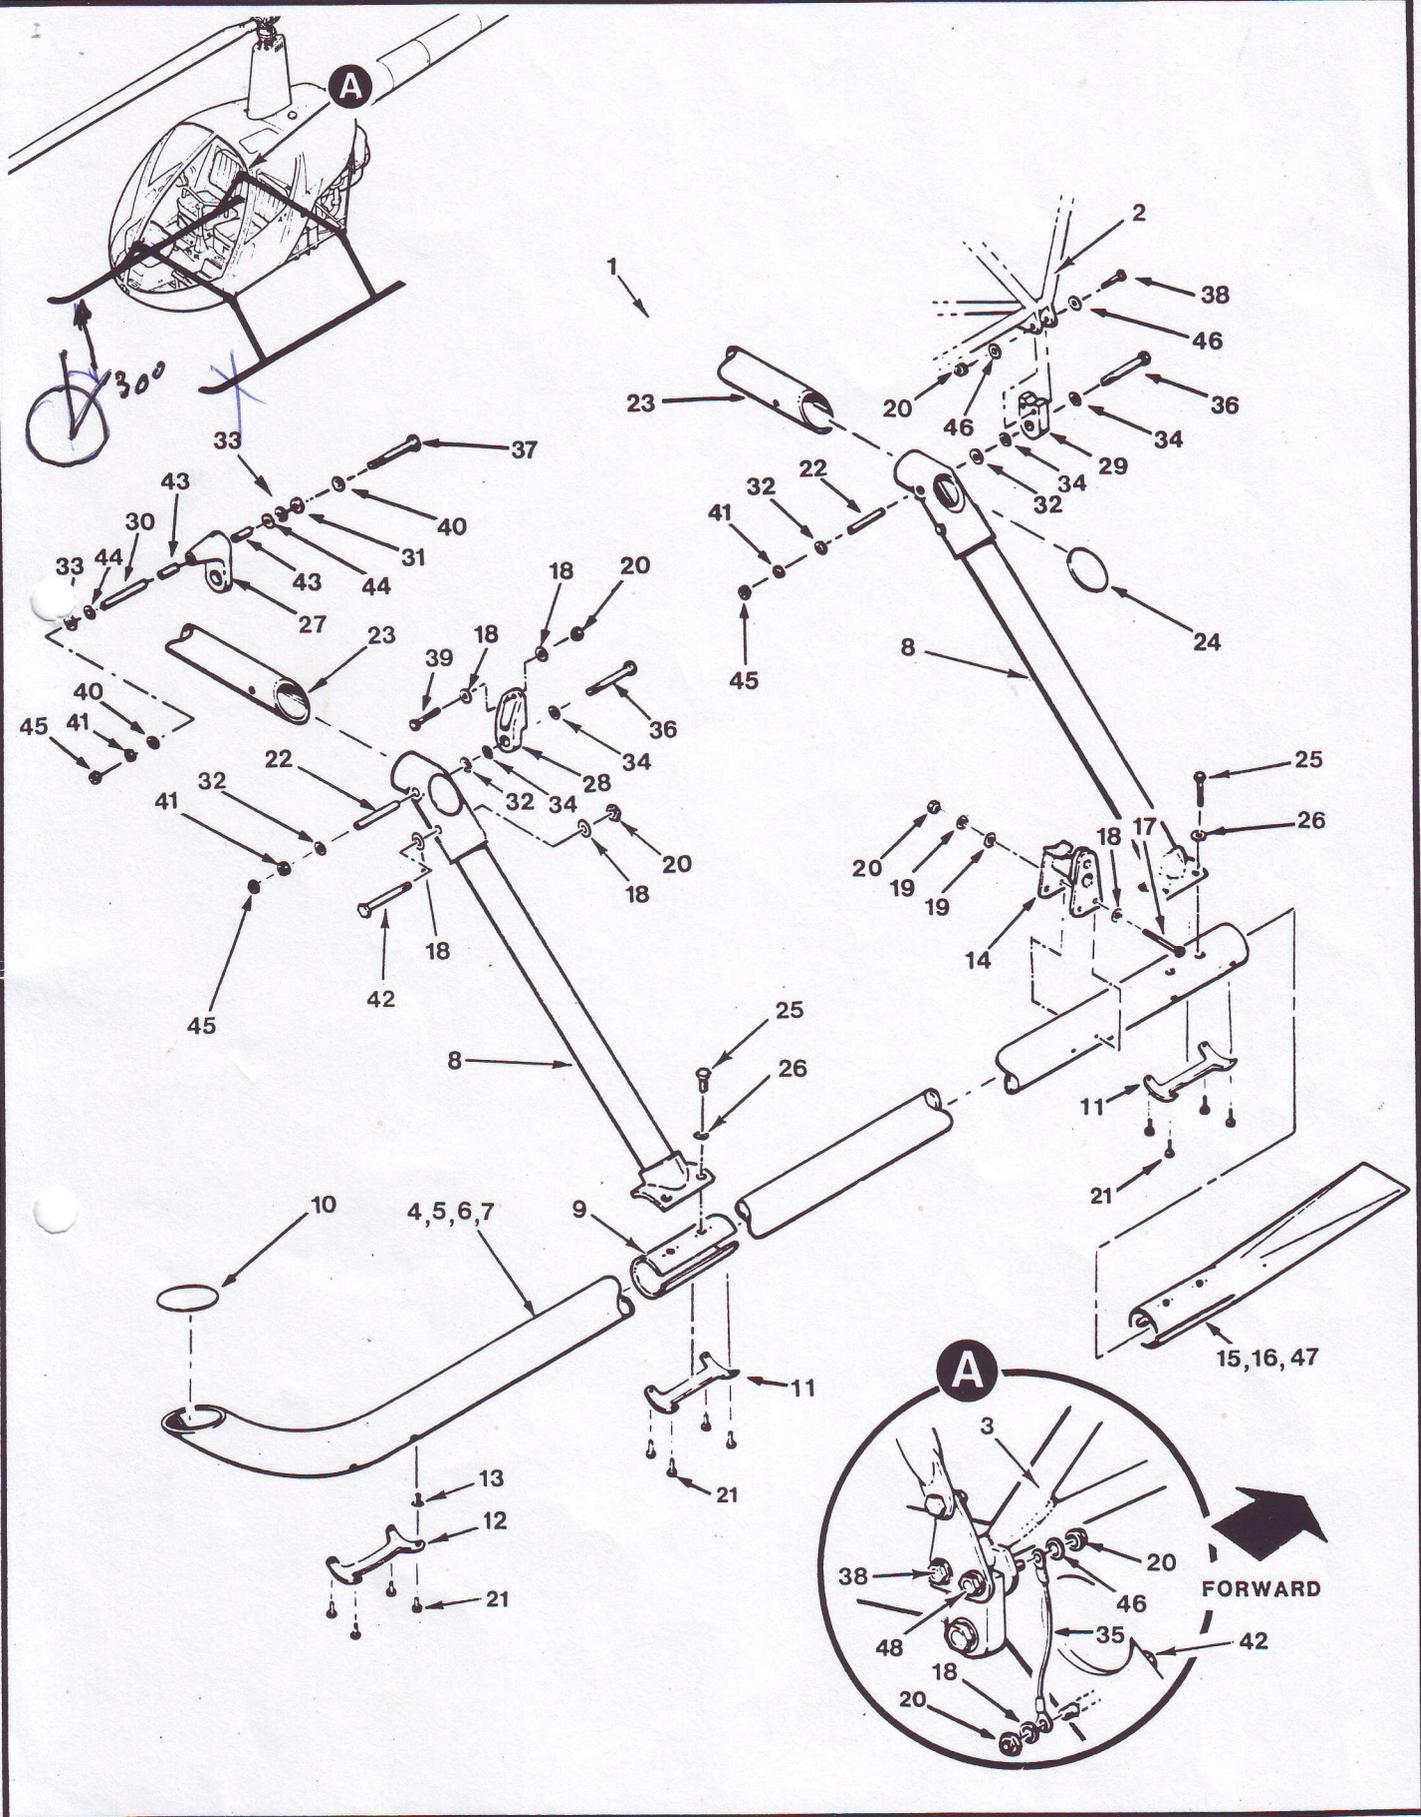
FIGURE 3-1 LANDING GEAR ASSEMBLY

1.12.2.1. Train d'atterrissage (annexe 2) A

- Le patin avant droit (de l'avant jusqu'à la fixation du support vertical avant) présente, sur la partie supérieure, des traces de frottement par câble. Ces traces forment un angle estimé de 30 degrés en regardant vers l'avant.
- Le support vertical avant droit présente des traces de frottement sur toute sa face avant.
- La partie avant du patin gauche manque.

Les traces relevées sur l'avant du patin droit démontrent clairement l'impact avec la ligne.

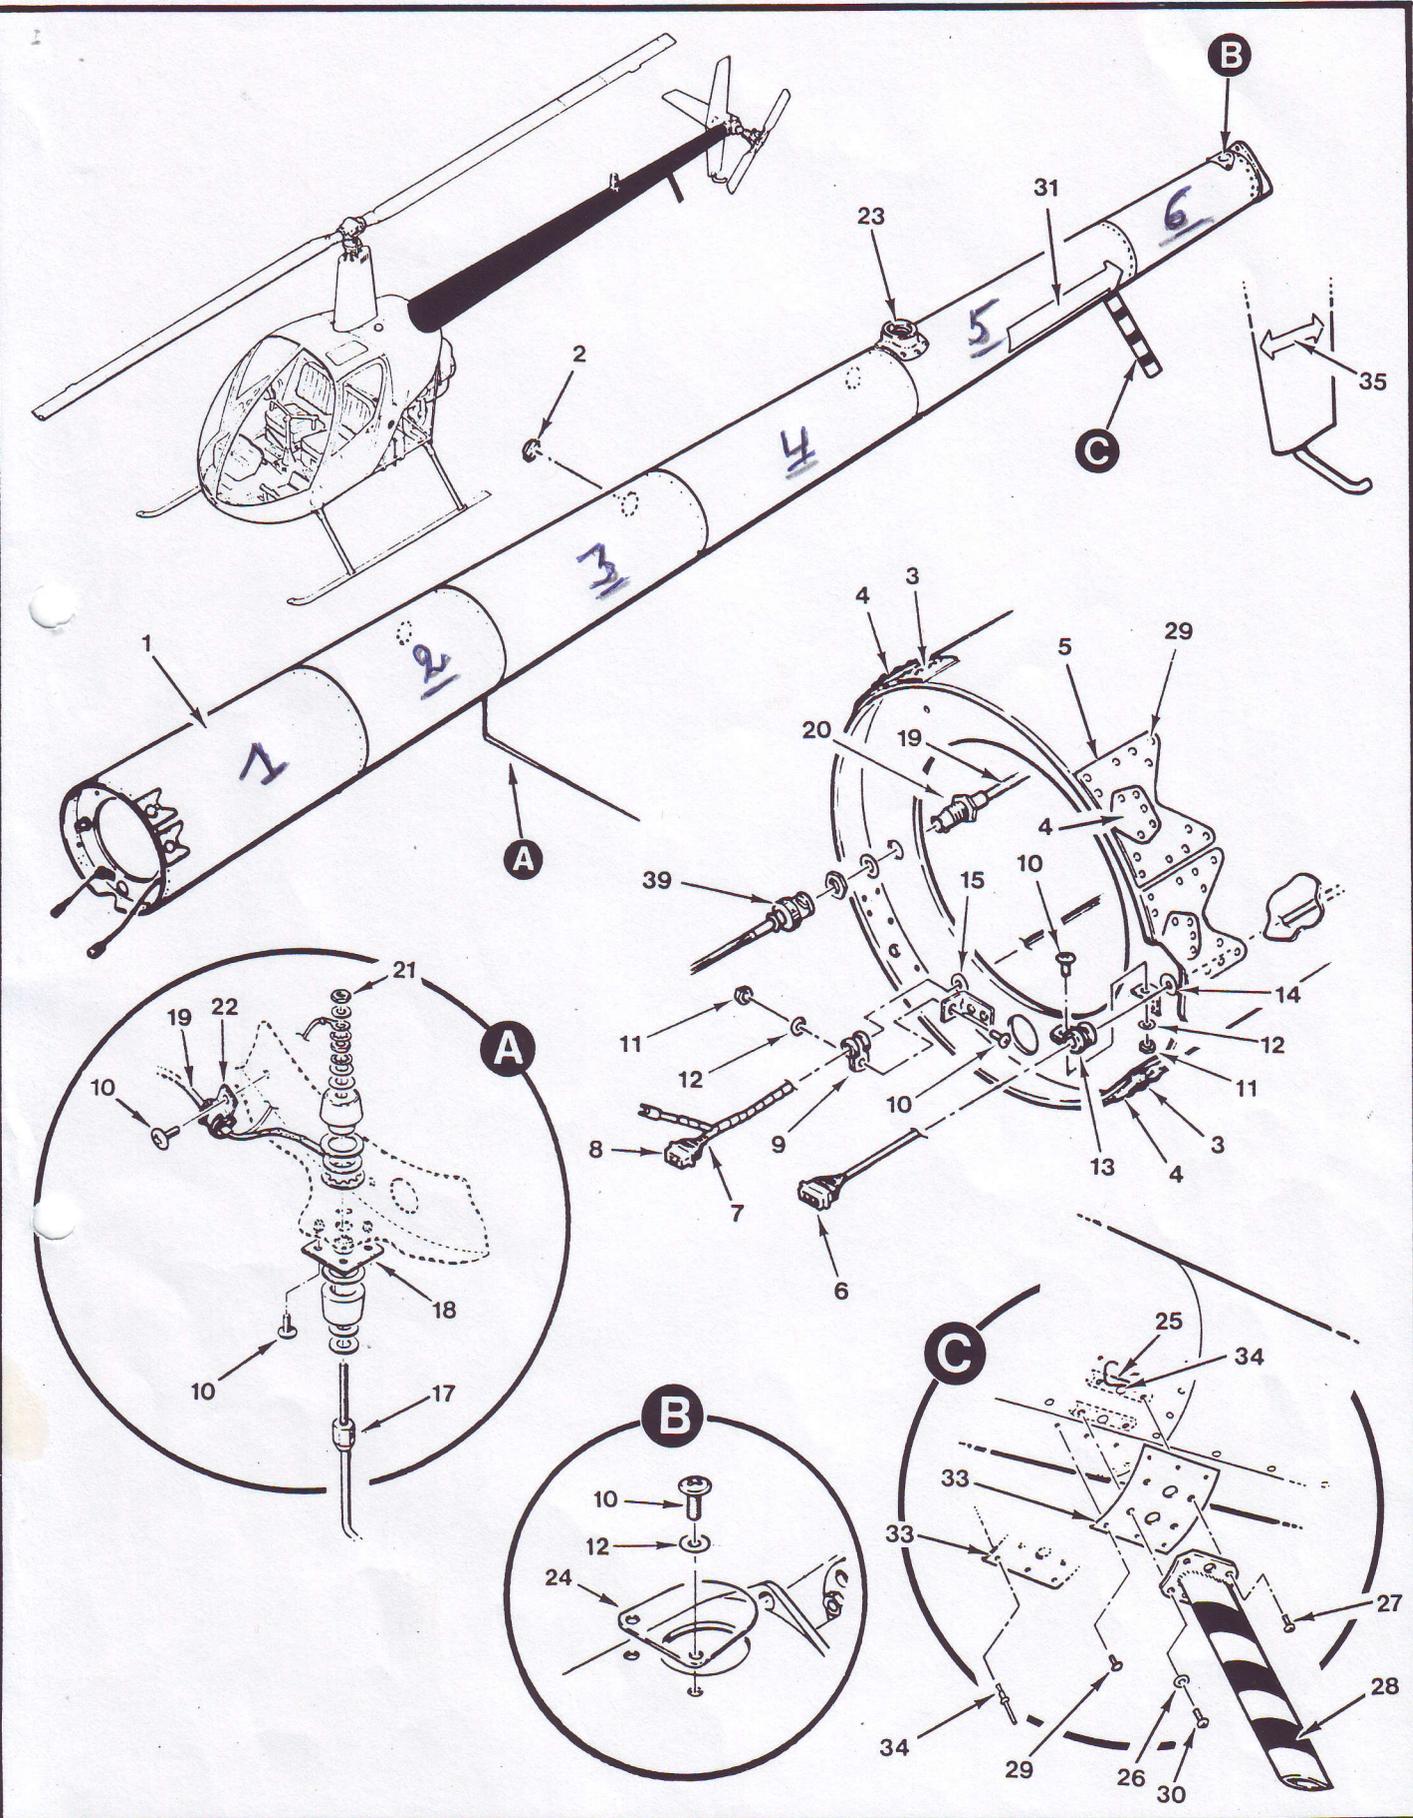
1.12.2.2. Cône de queue (annexe 2) B

- Le cône de queue est arraché des points de fixation de la cellule. Une séparation partielle apparaît aux points de fixation arrière des segments 2 et 3.
- Le cintrage et les séparations des segments du cône de queue semblent provoqués par des efforts tangentiels appliqués de la gauche vers la droite. Cette constatation est faite en regardant l'épave dans la direction de vol de l'hélicoptère.
- Des traces de frottement apparaissent sur le côté gauche des segments 1 et 2.
- Le segment 3 est aplati.
- Le segment 5 manque.
- Le segment 6 est complet et comporte le rotor de queue ainsi que l'empennage (stabilisateurs verticaux et stabilisateur horizontal).

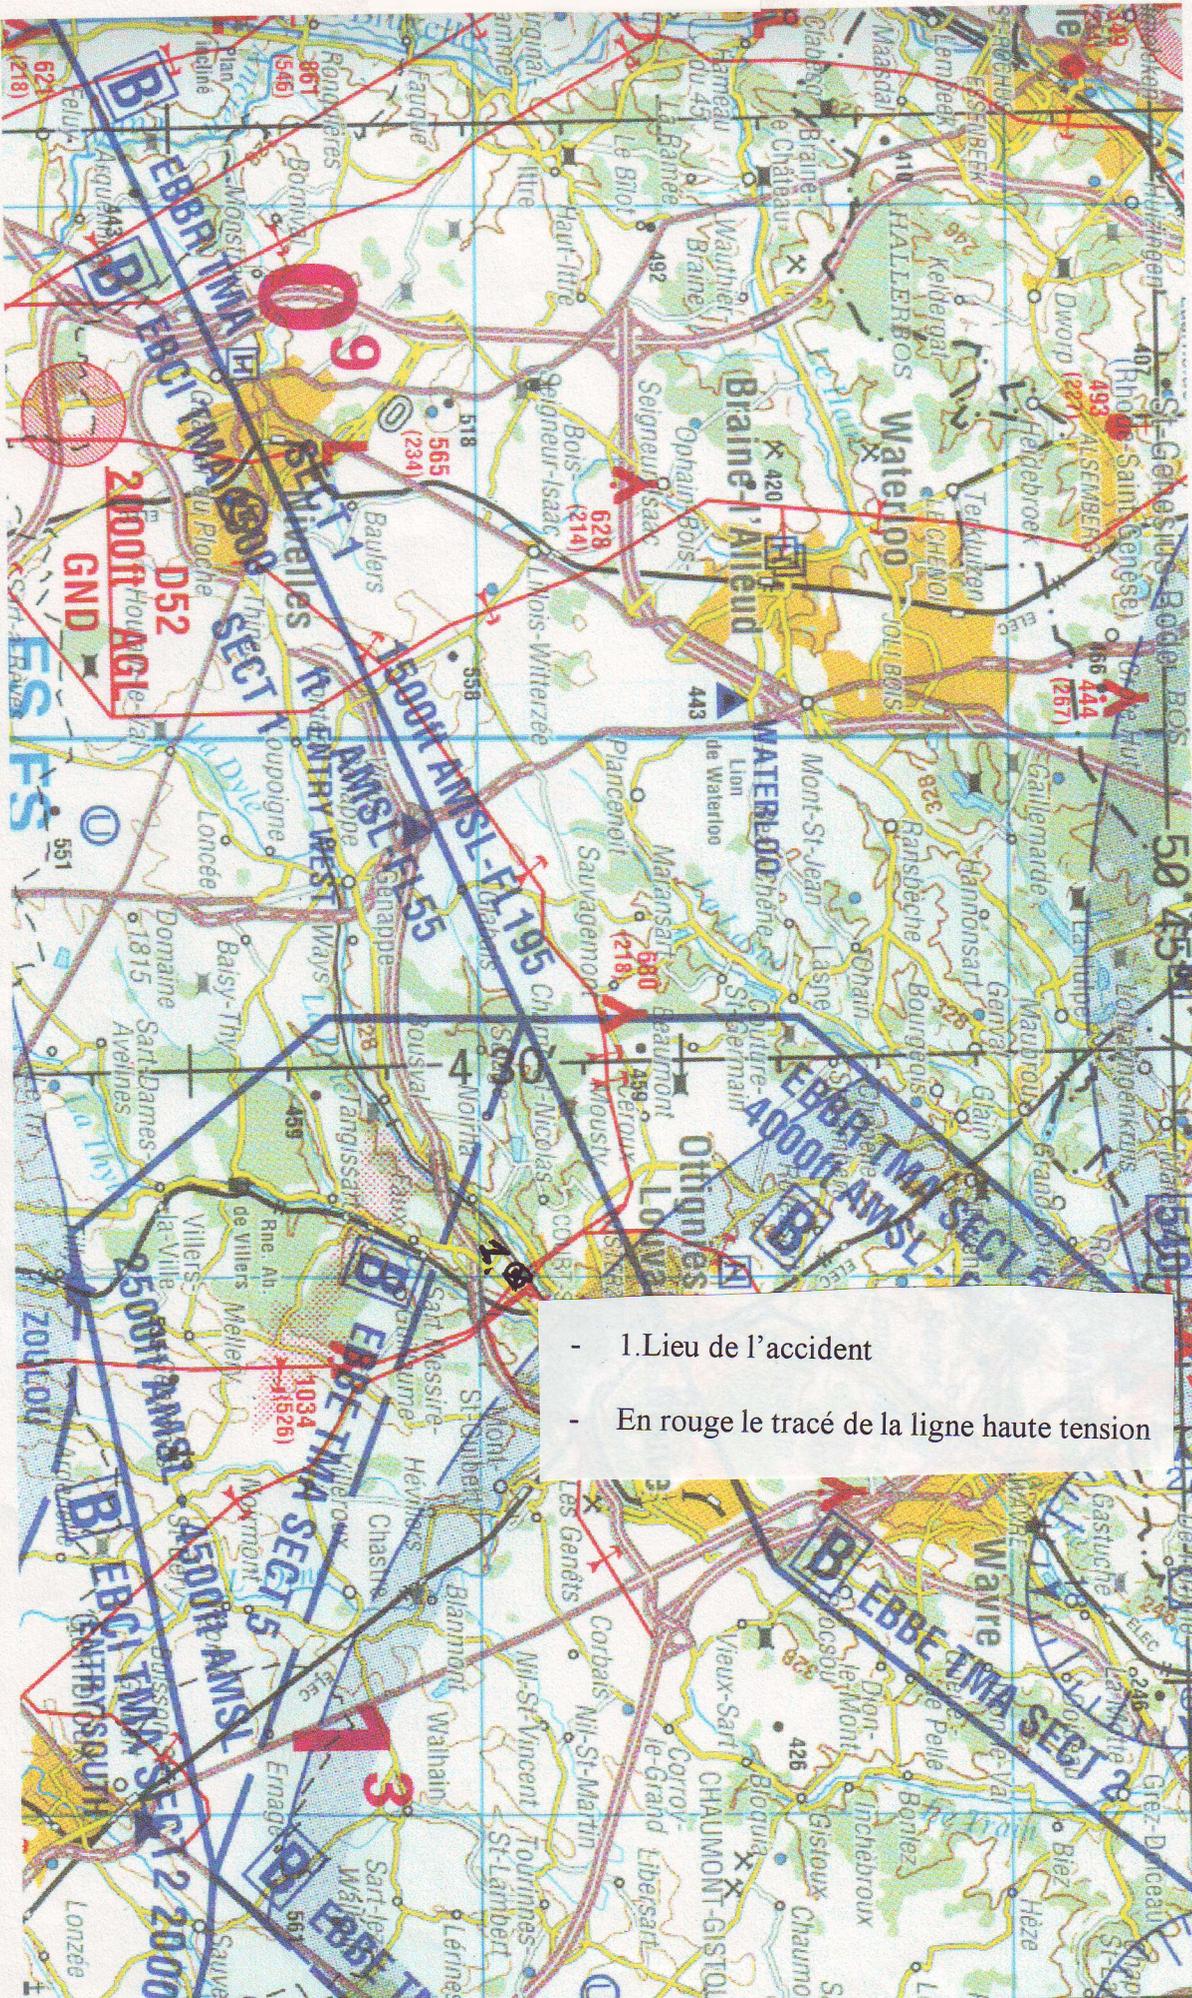
ANNEXE 3

Cette ligne est pratiquement invisible vu des airs ; les seuls repères pour un pilote sont les pylônes mais, dans le cas présent, les pylônes 13 et 14 entre lesquels est survenue la collision étaient noyés dans la végétation donc pratiquement invisibles.

La ligne heurtée est bien mentionnée sur les cartes (voir annexe 3).
