**ONGEVALSRAPPORT VAN DE HELICOPTER
ROBINSON R22 MET
INSCHRIJVINGSKENMERKEN OO-SHT
TE BORGLOON OP 15 MAART 2003**

**CELLULE D'ENQUETES
D'ACCIDENTS
ET D'INCIDENT D'AVIATION**

Betreft: Accident 15 maart 2003 met de helikopter RH 22 OO-SHT.

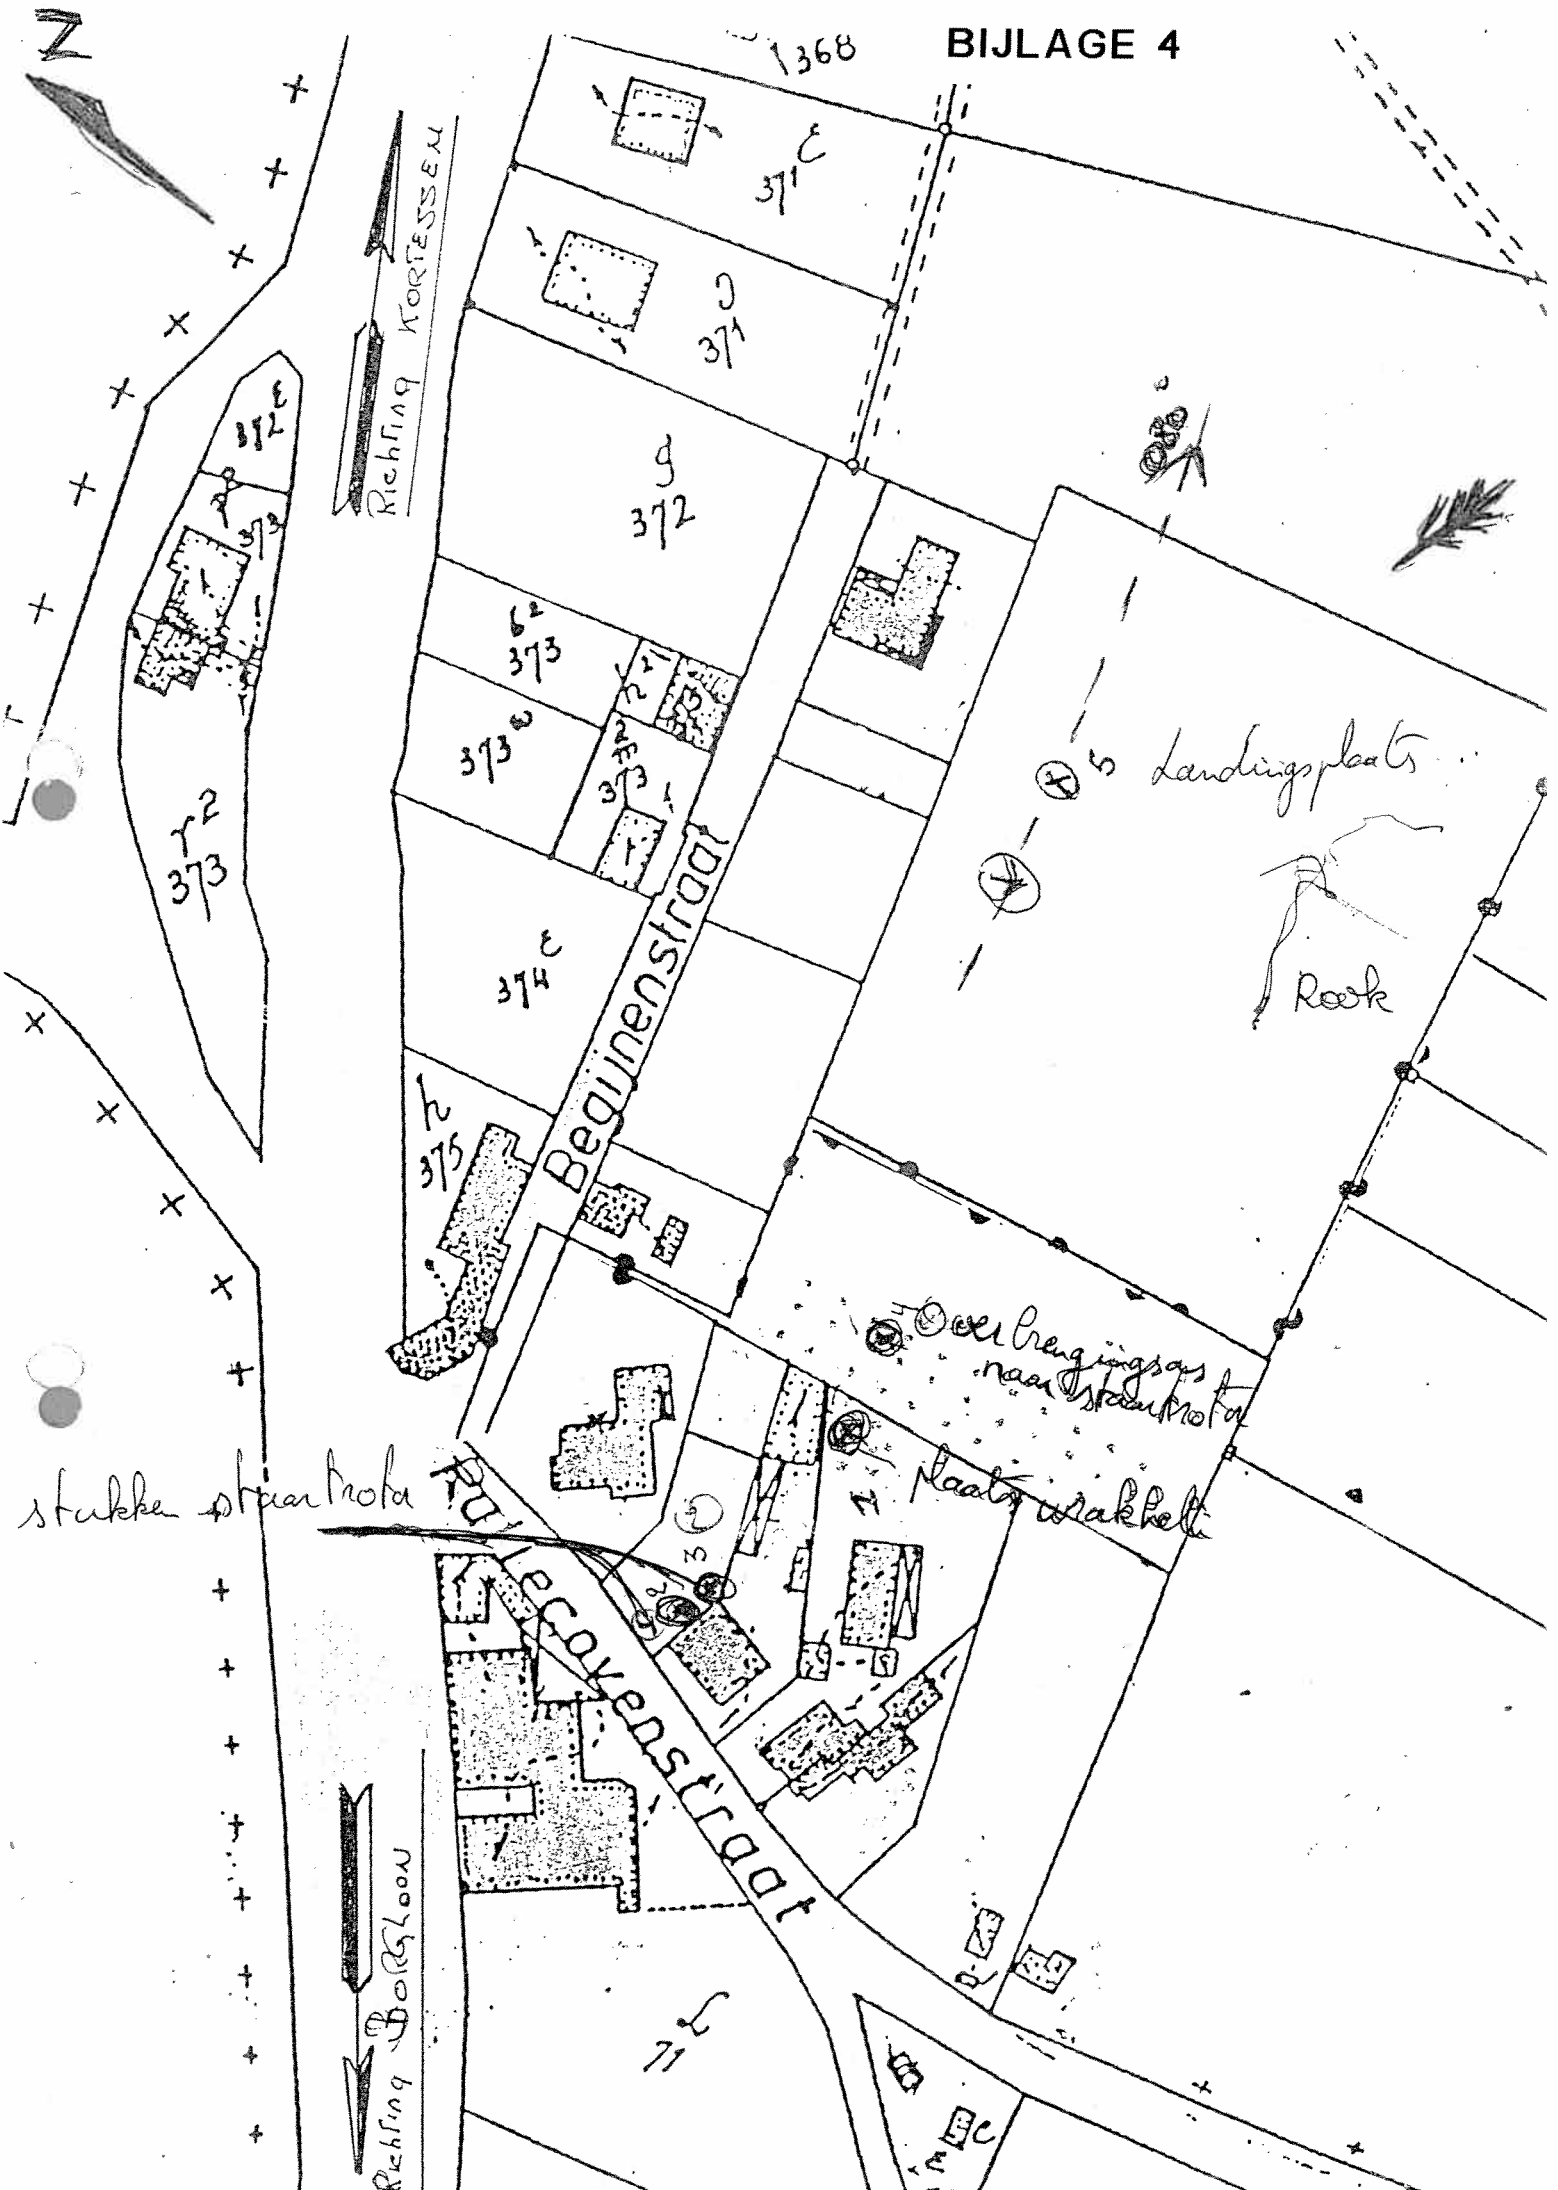
- Governor op de collectif was "on"
- Collectif stond halverwege naar boven (halve koers)
- Landingsterrein – staat en ligging
- Rotorbladen zijn nog bevestigd aan de rotorkop (vervormd maar niet afgebroken)
- Overbrengingsas naar staartrotor
- Plaats van neergekomen wrakstukken – staart heli en staartrotor
- Voetenstuur – linkerpedaal volledig ingedrukt tot einde koers
- Staat van de weggeslingerde onderdelen van de heli – staart en rotor
- Ervaring van de piloot d.m.v. uittreksel van het vliegboek over de drie laatste jaren – zie bijlage

Bij het opmeten van de impact in de staart (verfschilfers en overbrengingsas) blijkt dat het hier inderdaad gaat om een inslag aan laag toerental. De achterste overbrengingsas is erg beschadigd maar niet doorgesneden en werd letterlijk uit het frame weggerukt. De andere weggeslingerde wrakstukken van de staart bevonden zich dichtbij elkaar en niet eens zover van de plaats van het ongeval.
