Motorstoring gevolgd door harde landing

*met een helikopter, type Schweizer 269D,
registratie PH-HTR, nabij Assen op 27 juni 1998*

FINAL REPORT

Den Haag, september 2002 (onderzoeksnummer 98-33/A-16)

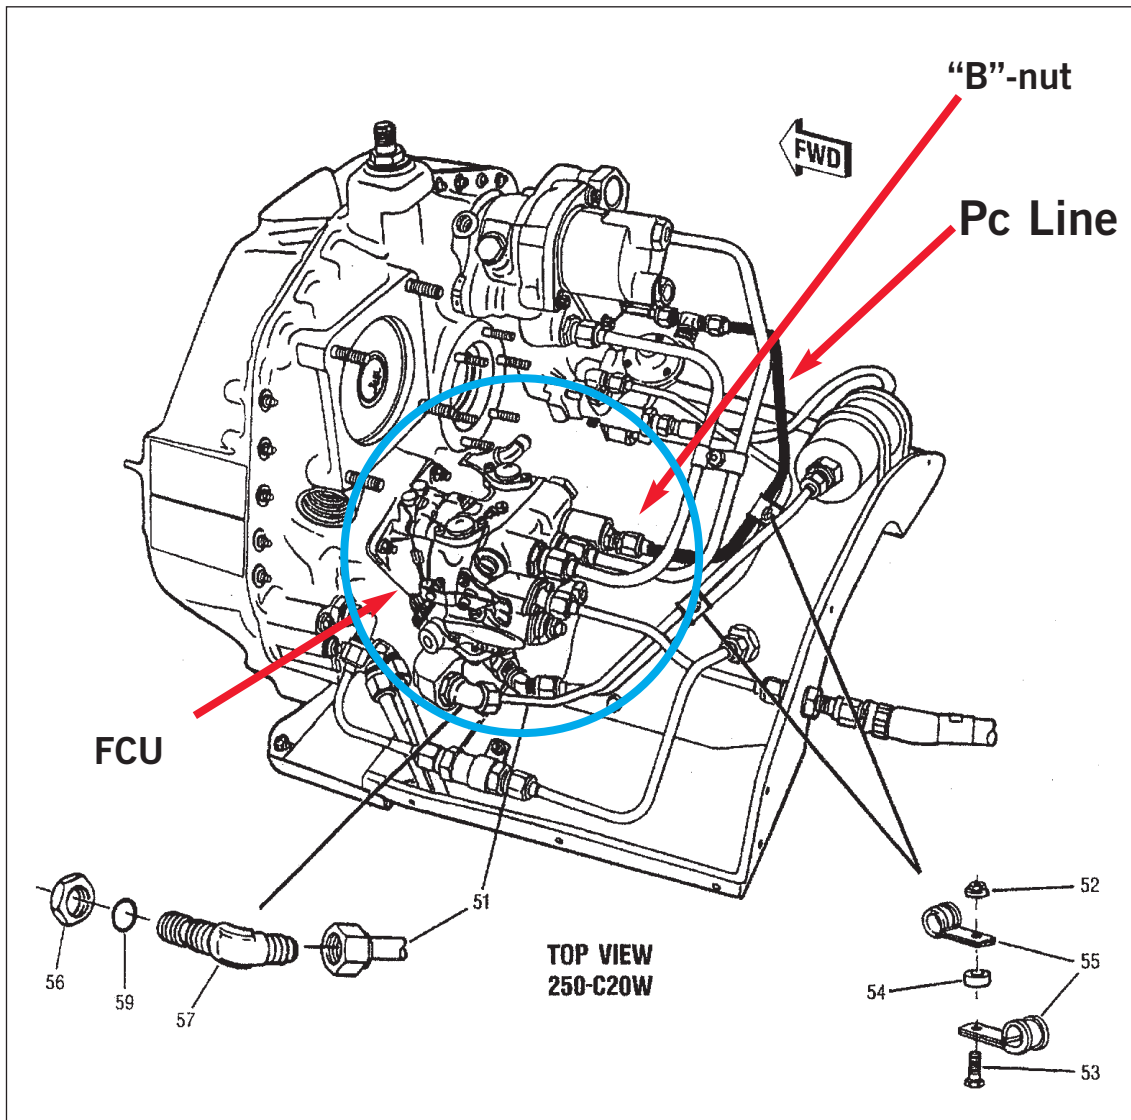
Er werden sporen aangetroffen van een na de crash ontstane brand in de uitlaat. De motor vertoonde geringe inslagschade. De compressor was niet beschadigd. De compressor en "gas producer" konden zonder belemmering met de hand worden gedraaid. De "power turbine assembly" en de "power take off" zaten vast. De drukregelleiding tussen de turbine reguleerder en de brandstofregeleenheid bleek ter plaatse van de "B" nut te zijn gebroken en losgekomen van de brandstofregeleenheid, zie de afbeelding op pagina 12. Op deze plaats werd geen inslagschade waargenomen.

Het uiteinde van de Pc-leiding bleek niet opgelijnd met het aansluitpunt op de brandstofregeleenheid. Ter plaatse van het beschermingbuisje werden vreesporen ("fretting") aangetroffen. De flens aan het uiteinde van de leiding maakte zowel aan de binnenzijde als aan de buitenzijde een grotere hoek dan was voorgeschreven.

Bij onderzoek in het laboratorium is gebleken dat de breuk in de Pc-leiding het gevolg was van materiaalmoedheid. Trillingen, onder spanning staan en vreten zijn bijdragende factoren voor het ontstaan van een vermoeiingsbreuk.

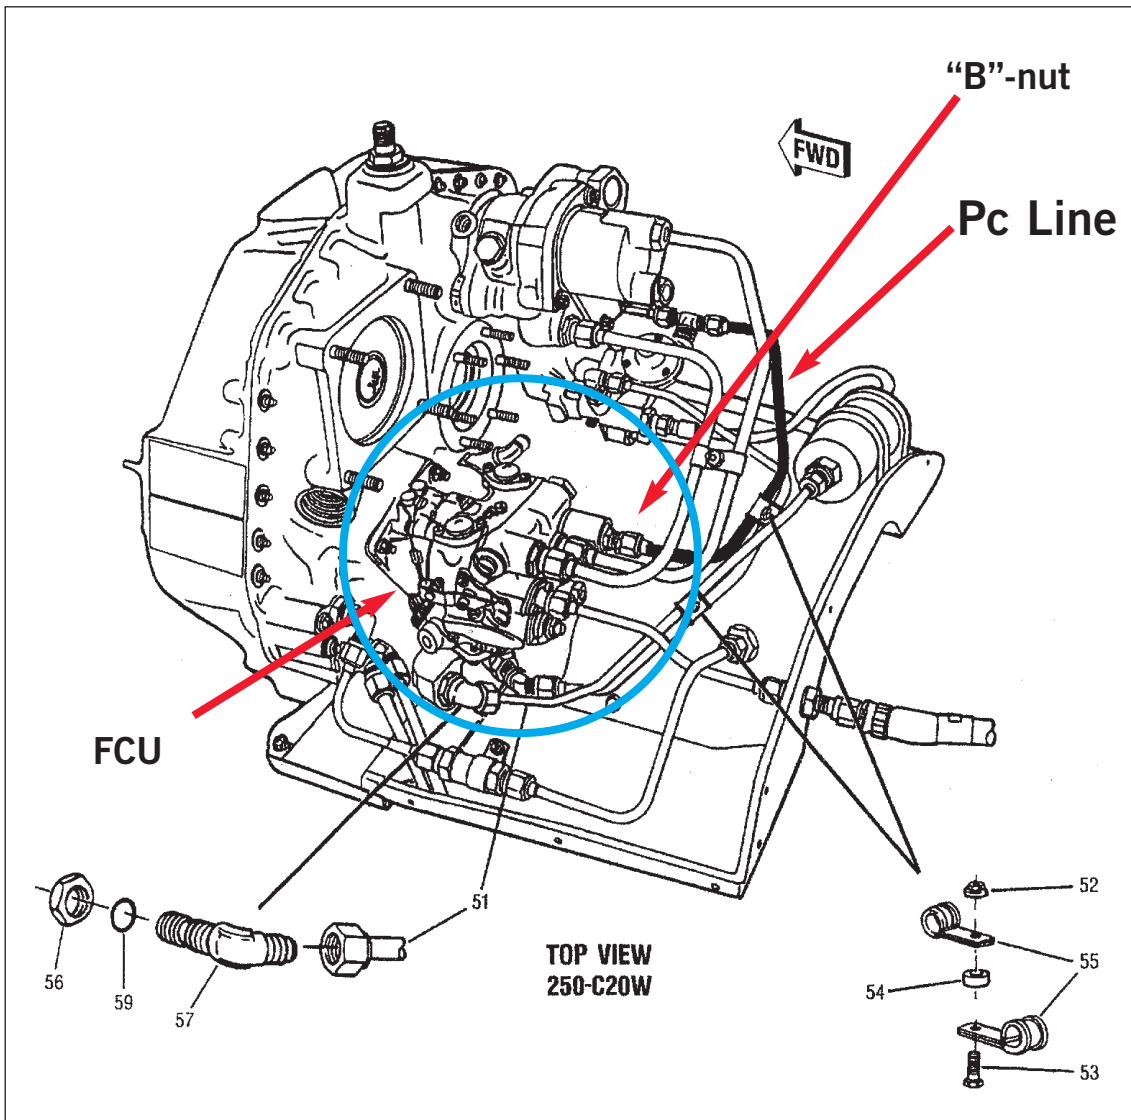
Allison Engine Company
250-C20 SERIES ILLUSTRATED PARTS CATALOG

Evidence of an after impact fire in the exhaust was found. The engine showed minor impact damage. The compressor was intact. The engine compressor and gas producer rotated freely by hand. The power turbine assembly and power take off did not rotate. The power turbine governor to fuel control Pc airline was found fractured and separated at the "B" nut at the fuel control unit (FCU), see figure on previous page. No impact damage was found in that area.

The Pc line was found misaligned. Fretting was observed on the outer diameter of the tube where contact was made with the sleeve. The internal and external line flare angles exceeded the print requirements. The microstructure and chemistry of the tube conformed to the requirements of the manufacturer specifications.

Laboratory investigation of the Pc line revealed the line had failed in fatigue. Contributing factors to fatigue cracks are vibration, steady stress and fretting.

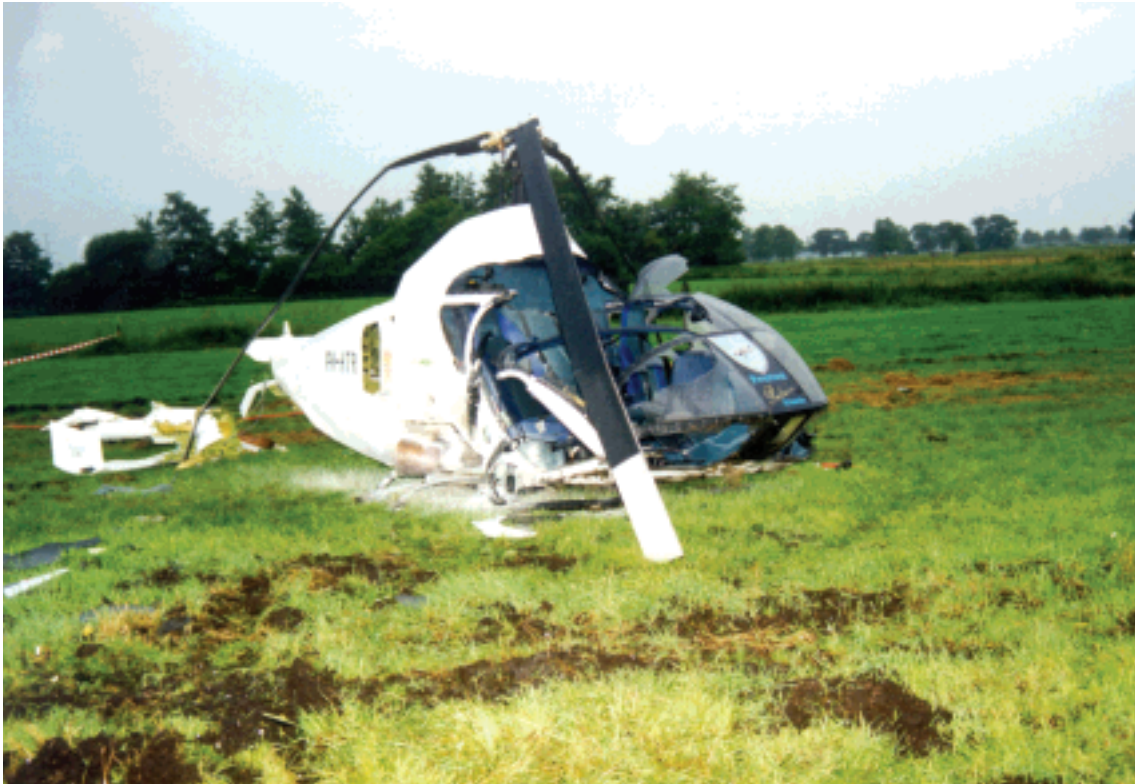
BIJLAGE A
APPENDIX A

Ten minste tweemaal was een blad van de hoofdrotor in contact gekomen met de romp van de helikopter. Bij het eerste contact werden het achterste gedeelte van de staartboom en de stabilisatievlakken van de staartboom weggeslagen. Bij het tweede contact werd het rompgedeelte aan de linkerkant geraakt. Het onderste verticale kielvlak was verfrommeld en naar boven verbogen tot aan de staartboom. Het bovenste gedeelte was naar links verbogen.

De onderkant van de cabine was voor een groot gedeelte samengedrukt. De vloer was verbogen en het sterkteverband onder de vloer was volledig bezweken. De achterwand van de cabine was vervormd. Aan de rechterkant was de glazen kap losgescheurd van de bevestiging aan het schot. De steunen van het instrumentenpaneel waren vervormd en ingezakt. Op één na alle plexiglas panelen van de cockpit waren gebroken. Het geraamte van zowel de linker- als de rechter stoel was vervormd en het ondersteunend buizenstelsel van de zittingen was op verscheidene plaatsen gebroken. De stoelkussens bleken dikker te zijn en van een ander materiaal dan de kussens behorend tot de oorspronkelijke uitrusting. Het geraamte van de passagiersstoel was samengedrukt en vervormd. De drie zittingen waren samengedrukt en vervormd.

Foto van de PH-HTR na het ongeval
Photograph of the PH-HTR after the accident
