## **ALGEMENE GEGEVENS**

Nummer voorval:	2009037
Classificatie:	Ongeval
Datum, tijd <sup>1</sup> voorval:	2 juni 2009, 13.14 uur
Plaats voorval:	Vliegveld Ameland
Registratie:	PH-RTR
Type luchtvaartuig:	Robinson 22 Beta II
Soort luchtvaartuig:	Helikopter
Soort vlucht:	Overlandvlucht
Fase van de vlucht:	Taxiën
Schade aan luchtvaartuig:	Onherstelbaar beschadigd
Aantal bemanningsleden:	Eén
Aantal passagiers:	Eén
Persoonlijk letsel:	Passagier licht gewond, bestuurder ongedeerd
Overige schade:	Geen
Lichtcondities:	Daglicht

## **SAMENVATTING**

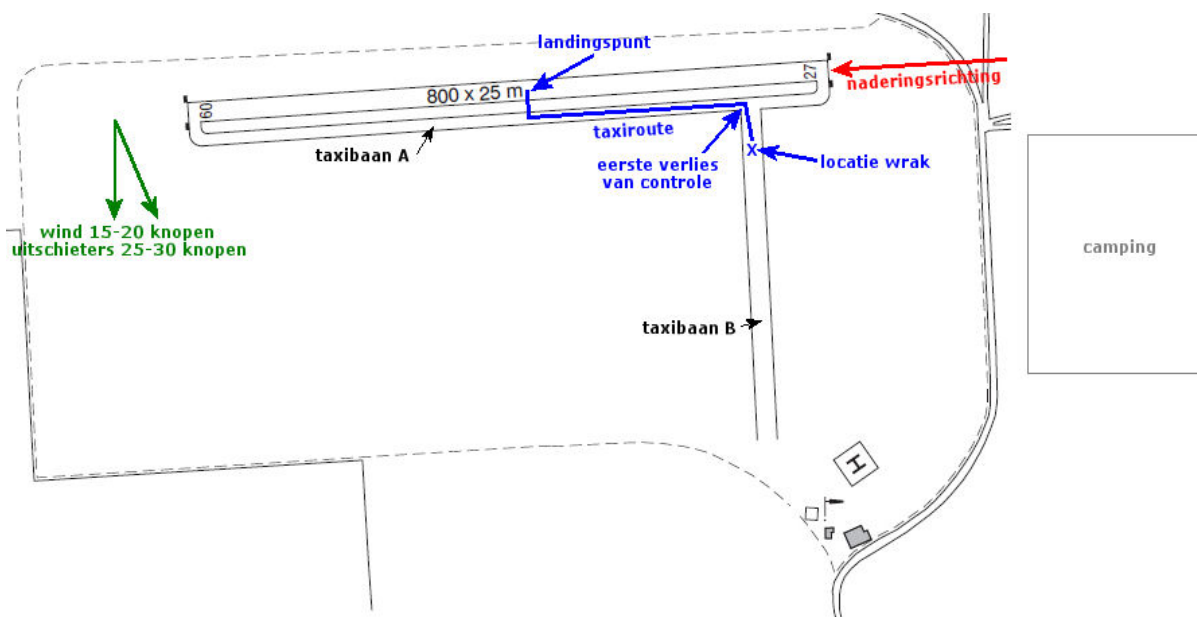
Figuur 1: vliegveld Ameland met windrichting, PH-RTR naderingsrichting en locaties van het incident

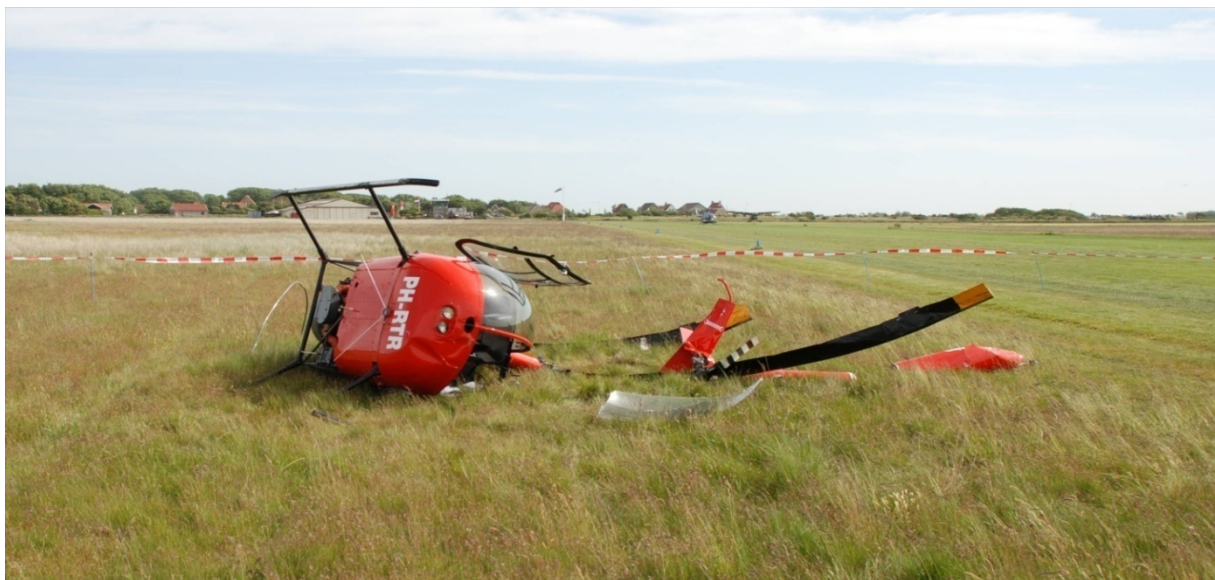
Om taxibaan B op te gaan, moest de helikopter een haakse bocht naar rechts maken. In deze bocht verloor de bestuurder voor de eerste keer de controle over de helikopter. De rotatie van de helikopter kon niet worden gestopt, waarop de helikopter nog een volledige omwenteling maakte. Nadat de bestuurder de controle over de helikopter hervond, begon zij over de taxibaan richting de toren te taxiën. Het taxiën vroeg nog altijd veel motorvermogen. Even later ervoer de bestuurder opnieuw problemen met de effectiviteit van de richtingsbesturing. Toen vervolgens ook een "Low RPM<sup>4</sup>" waarschuwing werd gegeven, zowel door het geluidssignaal als door het waarschuwingslampje, besloot de bestuurder de helikopter aan de grond te zetten. Bij het naar beneden drukken van de helikopter begon deze, waarschijnlijk onder invloed van de wind, weer naar rechts te draaien. Dit kon opnieuw niet met de richtingsbesturing worden gestopt. In deze draaiing, nog voordat de helikopter een volledige omwenteling had gemaakt, raakte de helikopter met de linkerzijde van het onderstel de grond. Het vooruitstekende deel van het onderstel boorde zich in de grond, waardoor de helikopter uit balans raakte en op de linkerzijde rolde. De helikopter werd hierdoor vernield (zie figuur 2 en figuur 3). De passagier raakte licht gewond, de bestuurder bleef ongedeerd. Zij konden beiden op eigen kracht het wrak verlaten.

*Figuur 2: wrak van PH-RTR naast taxibaan B, liggend met de neus in de richting tegenovergesteld aan de aanvankelijke taxirichting*

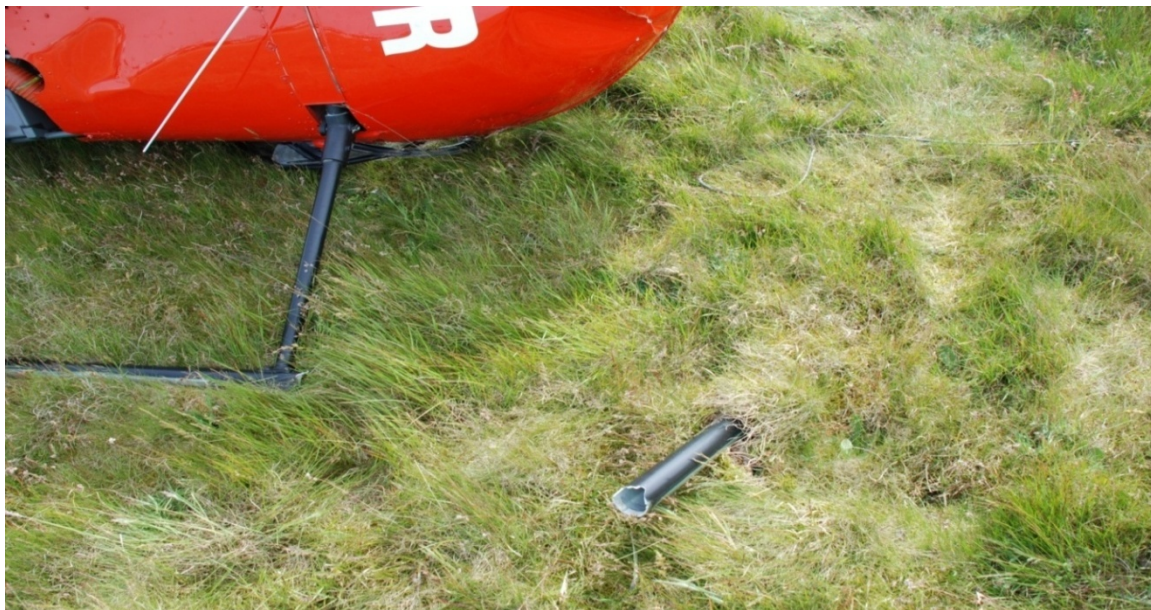
*Figuur 3: linkerslede van het onderstel; diep in de grond gestoken en afgebroken*

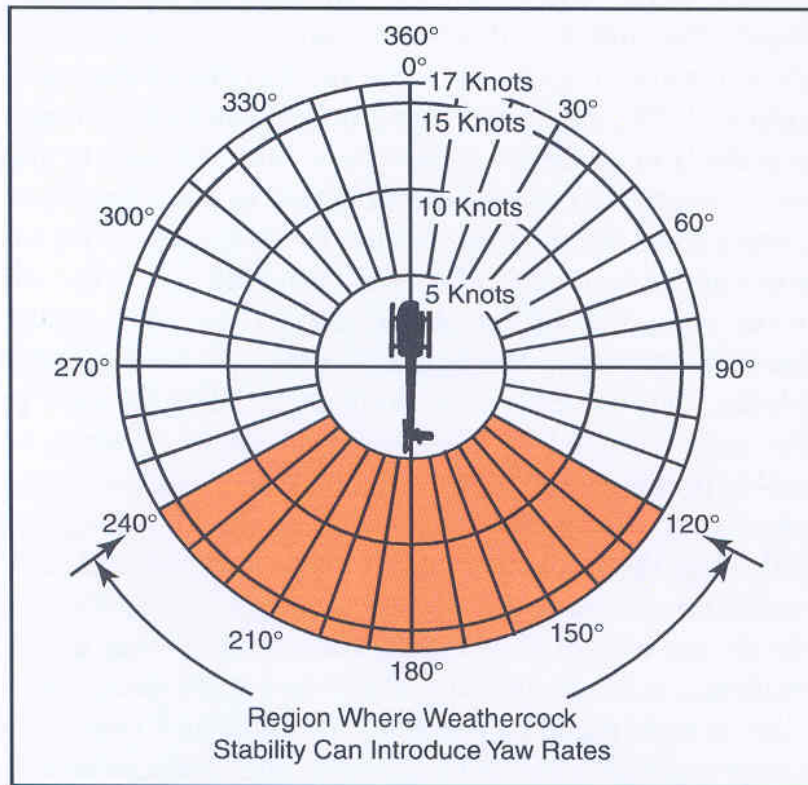
Figuur 4: windhaaneffect. Windrichting en -sterkte in het oranje gebied kan gierbewegingen introduceren. Bron: AC 90-95

Eén van de benoemde aerodynamische effecten is het windhaanefect: een helikopter heeft de neiging zich, net als een windhaan, op de wind te richten met de staart uit de wind. De meest kritische windrichting voor het windhaanefect is tussen 120 en 240 graden ten opzichte van de helikopter langsas. Bij het taxiën over taxibaan B had PH-RTR de wind in dit kritische gebied.
