## NEERGESTORT TIJDENS START

Nummer voorval:	2012029
Classificatie:	Ongeval
Datum, tijd <sup>1</sup> voorval:	25 maart 2012, omstreeks 14.30 uur
Plaats voorval:	Nabij Zwolle
Registratie luchtvaartuig:	PH-WQW
Type luchtvaartuig:	Robinson R44
Soort luchtvaartuig:	Helikopter
Soort vlucht:	Passagiersvlucht
Fase van de vlucht:	Start
Schade aan luchtvaartuig:	Aanzienlijk
Aantal bemanningsleden:	Eén
Aantal passagiers:	Twee
Persoonlijk letsel:	Geen
Overige schade:	Geen
Lichtcondities:	Daglicht

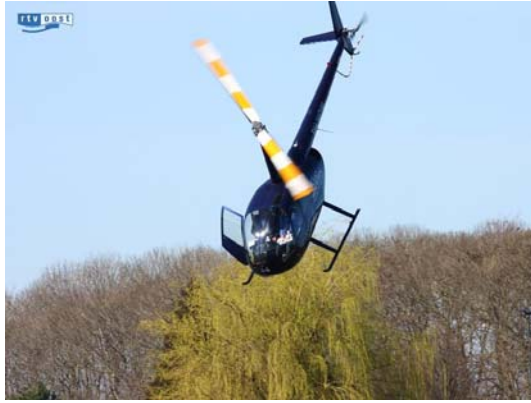
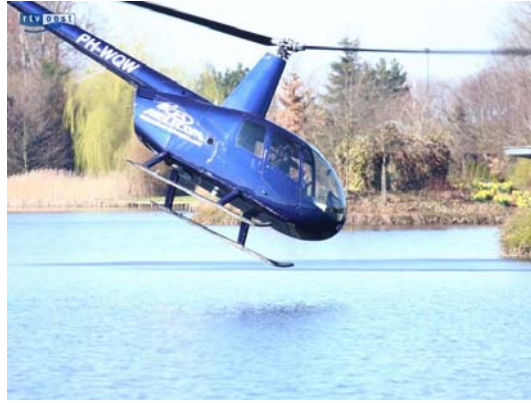
Om te voorkomen dat de helikopter van het platform zou vallen, trok de bestuurder de collective omhoog met het doel de helikopter los van het platform te laten komen. De piloot verklaarde dat hij weg van de rand en iets naar achteren wilde bewegen. Nadat de collective omhoog was getrokken, begon de helikopter te klimmen en een draai naar links te maken. Tijdens deze manoeuvre begon de helikopter een op en neer beweging om de dwarsas te maken. Vervolgens daalde het toestel. De bestuurder verklaarde dat hij de collective maximaal getrokken had op het moment dat de helikopter het water raakte. De piloot kan zich de klap niet meer herinneren, maar voor zijn gevoel ging het niet hard. Het toestel bleef in eerste instantie op de rechterkant in het water drijven. Alle inzittenden klommen via de linkerkant uit de helikopter en zwommen naar de kant waar ze werden opgevangen door omstanders. De piloot verliet de helikopter als laatste. Iedereen bleef ongedeerd. De helikopter zonk vervolgens naar de bodem van de waterplas en werd een dag later geborgen. Het toestel raakte aanzienlijk beschadigd.

Figuren 1 en 2 : de PH-WQW kort voordat deze het water raakt (bron: M. Westveer)

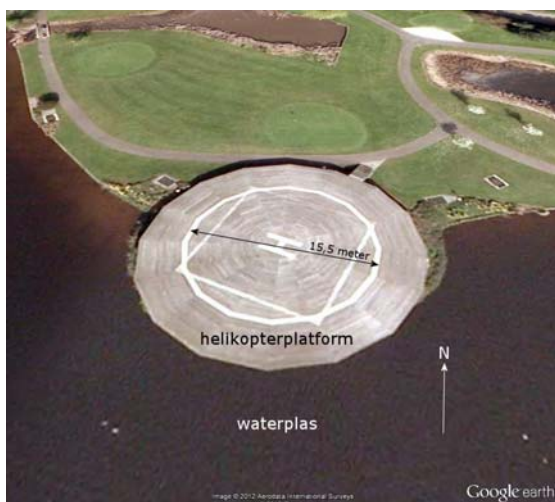
Figuur 3: het helikopterplatform (bron: Google Earth)

Voor het helikopterplatform was een zogenaamde Luchthavenregeling afgegeven door de provincie Overijssel wat inhield dat het platform gebruikt mocht worden voor het uitvoeren van starts en landingen met helikopters. De Inspectie Leefomgeving en Transport (ILT) is belast met het toezicht op de inrichting, uitrusting en het veilig gebruik van de helikopterluchthaven. De laatste inspectie was door de Inspectie Verkeer en Waterstaat (de voorganger van de ILT) gehouden op 20 oktober 2009. Daarbij zijn geen bevindingen over de staat of het onderhoud van het helikopterplatform vastgesteld. Een reguliere inspectie van het platform was op de dag van het ongeval nog niet gepland. Na het ongeval voerde de ILT een inspectie uit op deze punten. Het resultaat van deze inspectie was dat het platform niet meer voldeed aan een aantal wettelijke eisen en moest worden afgekeurd voor het gebruik als helikopterluchthaven. De belangrijkste afkeerpunten waren:

- Het platform was aan de zuidzijde deels verzakt.
- Op minimaal 170 punten lagen de (platform)planken los op de metalen ondersteunende constructie.
- Meerdere planken waren kromgetrokken waardoor de planken boven de omliggende planken uitstaken (hoogteverschil).
- Sommige delen van de metalen ondersteunende constructie vertoonden verend gedrag.

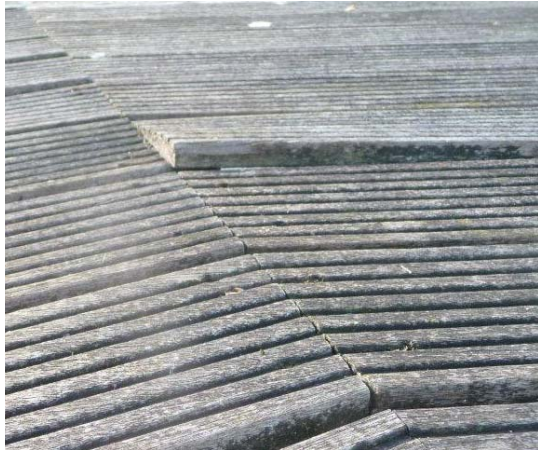
Na het ongeval werden kromgetrokken planken aangetroffen waarvan de bevestiging deels was losgeraakt. Ook was de ondersteuning van de staalconstructie op sommige punten verzakt. Op het platform werden schuifsporen aangetroffen.

*Figuur 4: gedeeltelijk losse plank*

De planken van het platform waren op meerdere plaatsen deels losgeraakt doordat bouten waren gebroken. Aangezien iedere plank met meerdere bouten was bevestigd, resulteerden losse bouten niet direct in losse planken. Er zijn geen aanwijzingen gevonden dat door het hoogteverschil van de planken onderling, de skids hebben gehaakt achter de planken. Op het platform waren duidelijke schuifsporen van de skids zichtbaar. Gezien de massa van de helikopter in verhouding tot de massa van het platform is het niet waarschijnlijk dat plaatselijk verend gedrag van het platform van wezenlijke invloed is geweest op het gedrag van de helikopter. Samengevat betekent dit dat, hoewel het platform niet (meer) voldeed aan de wettelijke eisen, het niet aannemelijk is dat het ongeval werd veroorzaakt door de conditie van het platform.

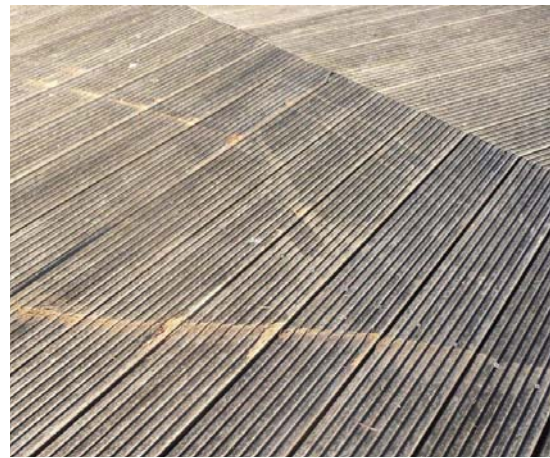
*Figuur 5: schuifsporen*

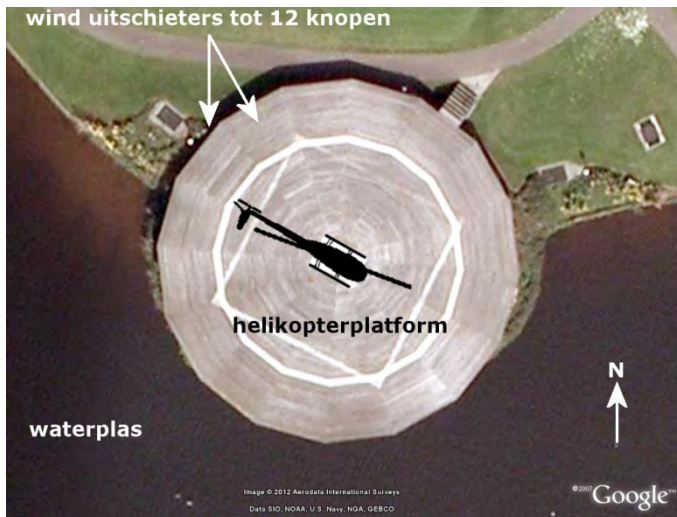
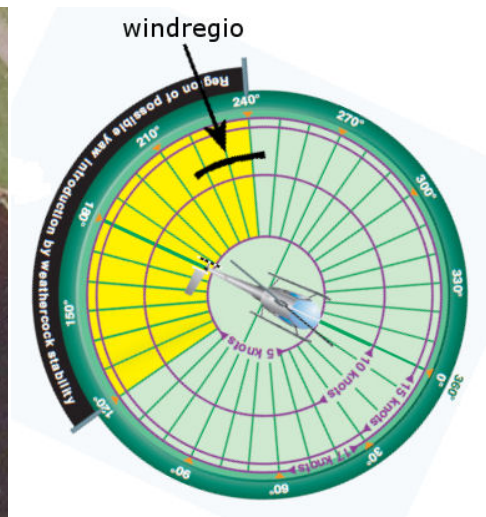
Bij aanvang van de vlucht stond de helikopter op het helikopterplatform met de langsas in een richting van ongeveer 115 graden (zie figuur 6). De wind kwam uit een richting tussen 330 en 360 graden met een snelheid van 6 knopen en uitschieters tot 12 knopen. Dit kwam overeen met een relatieve<sup>4</sup> windregio van 215 tot 245 graden (zie figuur 7). Bij operaties in deze windregio is er kans op een onverwachte beweging om de topas (windvaan-effect). Dit geldt des te meer als de helikopter al enigszins los van de grond komt. De kans op een onverwachte draaiing neemt toe in een situatie met laag rotortoeental, waarbij de effectiviteit van de staartrotor beperkt is. Als de piloot niet onmiddellijk reageert, kan dit leiden tot verlies van controle over de helikopter. Gewoonlijk komt dit voor in een standvlucht ("hover") of bij een zeer lage snelheid. In het onderhavige geval met de PH-WQW had de helikopter grondcontact wat normaal gesproken een draaiing om de topas verhindert.

Figuren 6 en 7: positie PH-WQW op helikopterplatform en risico op windvaanffect (bron: Google Earth en FAA Handbook)

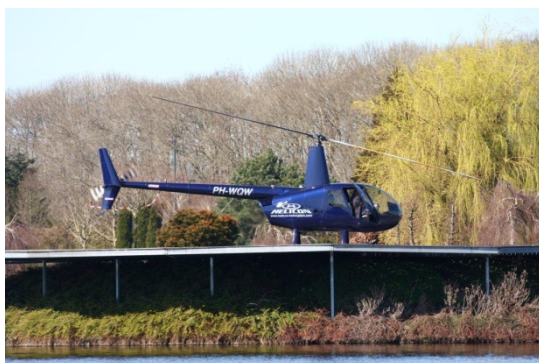
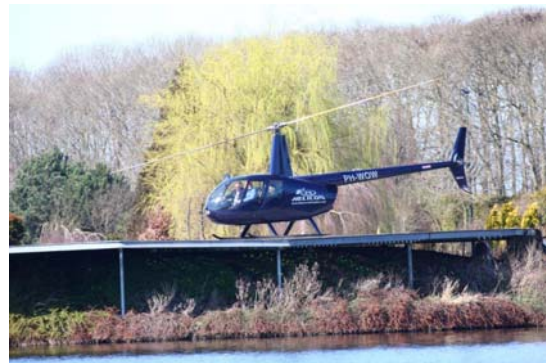
Wat opvalt is dat de hoofdrotor in de opstartfase een ongebruikelijke stand had (zie figuren 8 en 9). Normaal is tijdens deze fase de hoek van de rotor ten opzichte van het horizontale vlak beperkt. Op de foto's is te zien dat deze hoek bijna gelijk is aan de maximaal toelaatbare hoek voorover. Dit is alleen mogelijk wanneer de cyclic tijdens de opstartfase door de vlieger in een ruim voor het neutraalpunt liggende stand wordt gehouden.

Figuren 8 en 9: de PH-WQW tijdens het opstarten, foto's genomen vanaf het terras (bron: M. Westveer)

Een dergelijke stand van de hoofdrotor in de opstartfase genereert schudden van de hoofdrotor, zoals de piloot beschrijft. Het is mogelijk dat de piloot bij het met de cyclic zoeken naar het 'neutraalpunt' tijdens het opstarten, de collective niet meer maximaal naar beneden gedrukt hield. Bij 60-70 % rotortoerental genereerde de hoofdrotor bij getrokken collective voldoende lift om schuivende bewegingen en rotaties over het relatief gladde, houten platform mogelijk te maken. De helikopterfabrikant geeft aan dat bij een rotortoerental van 80 % de beschikbare staartrotor-trekkracht slechts 50 % bedraagt van de trekkracht bij 100 % rotortoerental.<sup>5</sup> Daarmee was de staartrotor mogelijk niet effectief genoeg om de wind tegen het verticale staartvlak tegen te werken. Mogelijk is dit effect versterkt doordat de helikopter, door de draaiing linksom, in een windregio terecht kwam waarbij de luchtstroom door de staartrotor mogelijk niet meer gelijkmatig en stabiel was. Dit effect werd versterkt door de getrokken collective.
