RAAD voor de TRANSPORTVEILIGHEID

Nummer voorval:	2001044	Classificatie:	Ongeval
------------------------	----------------	-----------------------	----------------

Datum voorval:	28-04-2001	Vliegervaring:	circa 725 uren (waarvan 2,5 uur op type)
Plaats voorval:	Nabij Maastricht	Passagiers:	4
Soort vlucht:	Rondvlucht	Letsel:	Geen
Soort luchtvaartuig:	Helikopter	Schade aan helikopter:	Zwaar beschadigd
Registratienummer:	OO-KBM	Fase van de vlucht:	Hovertaxi
Type luchtvaartuig:	Bell 206 Jet Ranger	Weerscondities:	Wind had invloed op ongeval
Bemanning:	1

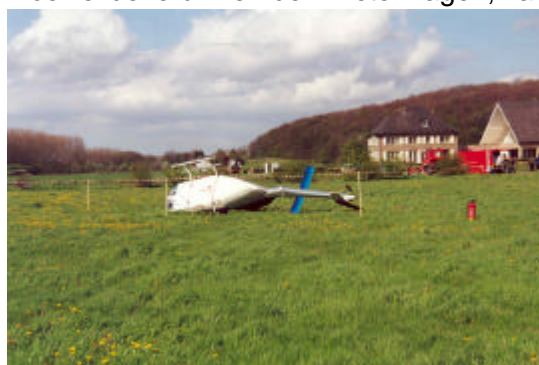
De Bell 206 Jet Ranger is een éénmotorige helikopter geschikt voor vijf personen, inclusief de bestuurder. Opdracht was een aantal rondvluchten te verzorgen boven een wielerevenement. Als start- en landingsplaats diende een veld net aan de Belgische kant van de grens. Tijdens de tweede vlucht hover-taxiede de bestuurder de heli op een hoogte van circa één meter richting een weiland met als doel daarna de neus in de wind te draaien en te vertrekken. Op het moment dat de bestuurder de neus in de wind wilde draaien, ervoer hij een trilling in de helikopter en voelde de stuurknuppel aan alsof deze geblokkeerd was naar achteren. Hierop besloot de bestuurder de helikopter aan de grond te zetten. Vervolgens raakte een 'skid' de grond, stuiterde de helikopter op en viel op de rechterzijde. De passagiers en de bestuurder konden de helikopter op eigen kracht verlaten. De helikopter raakte zwaar beschadigd.

De OO-KBM na het ongeval
