EINDRAPPORT

97-63/A-19

00-LJR, Robinson R22-B

Eindrapport van het onderzoek naar de oorzaak van het ongeval met de helikopter OO-LJR, een Robinson R22-B, dat heeft plaats gehad op 18 september 1997 te Sittard.

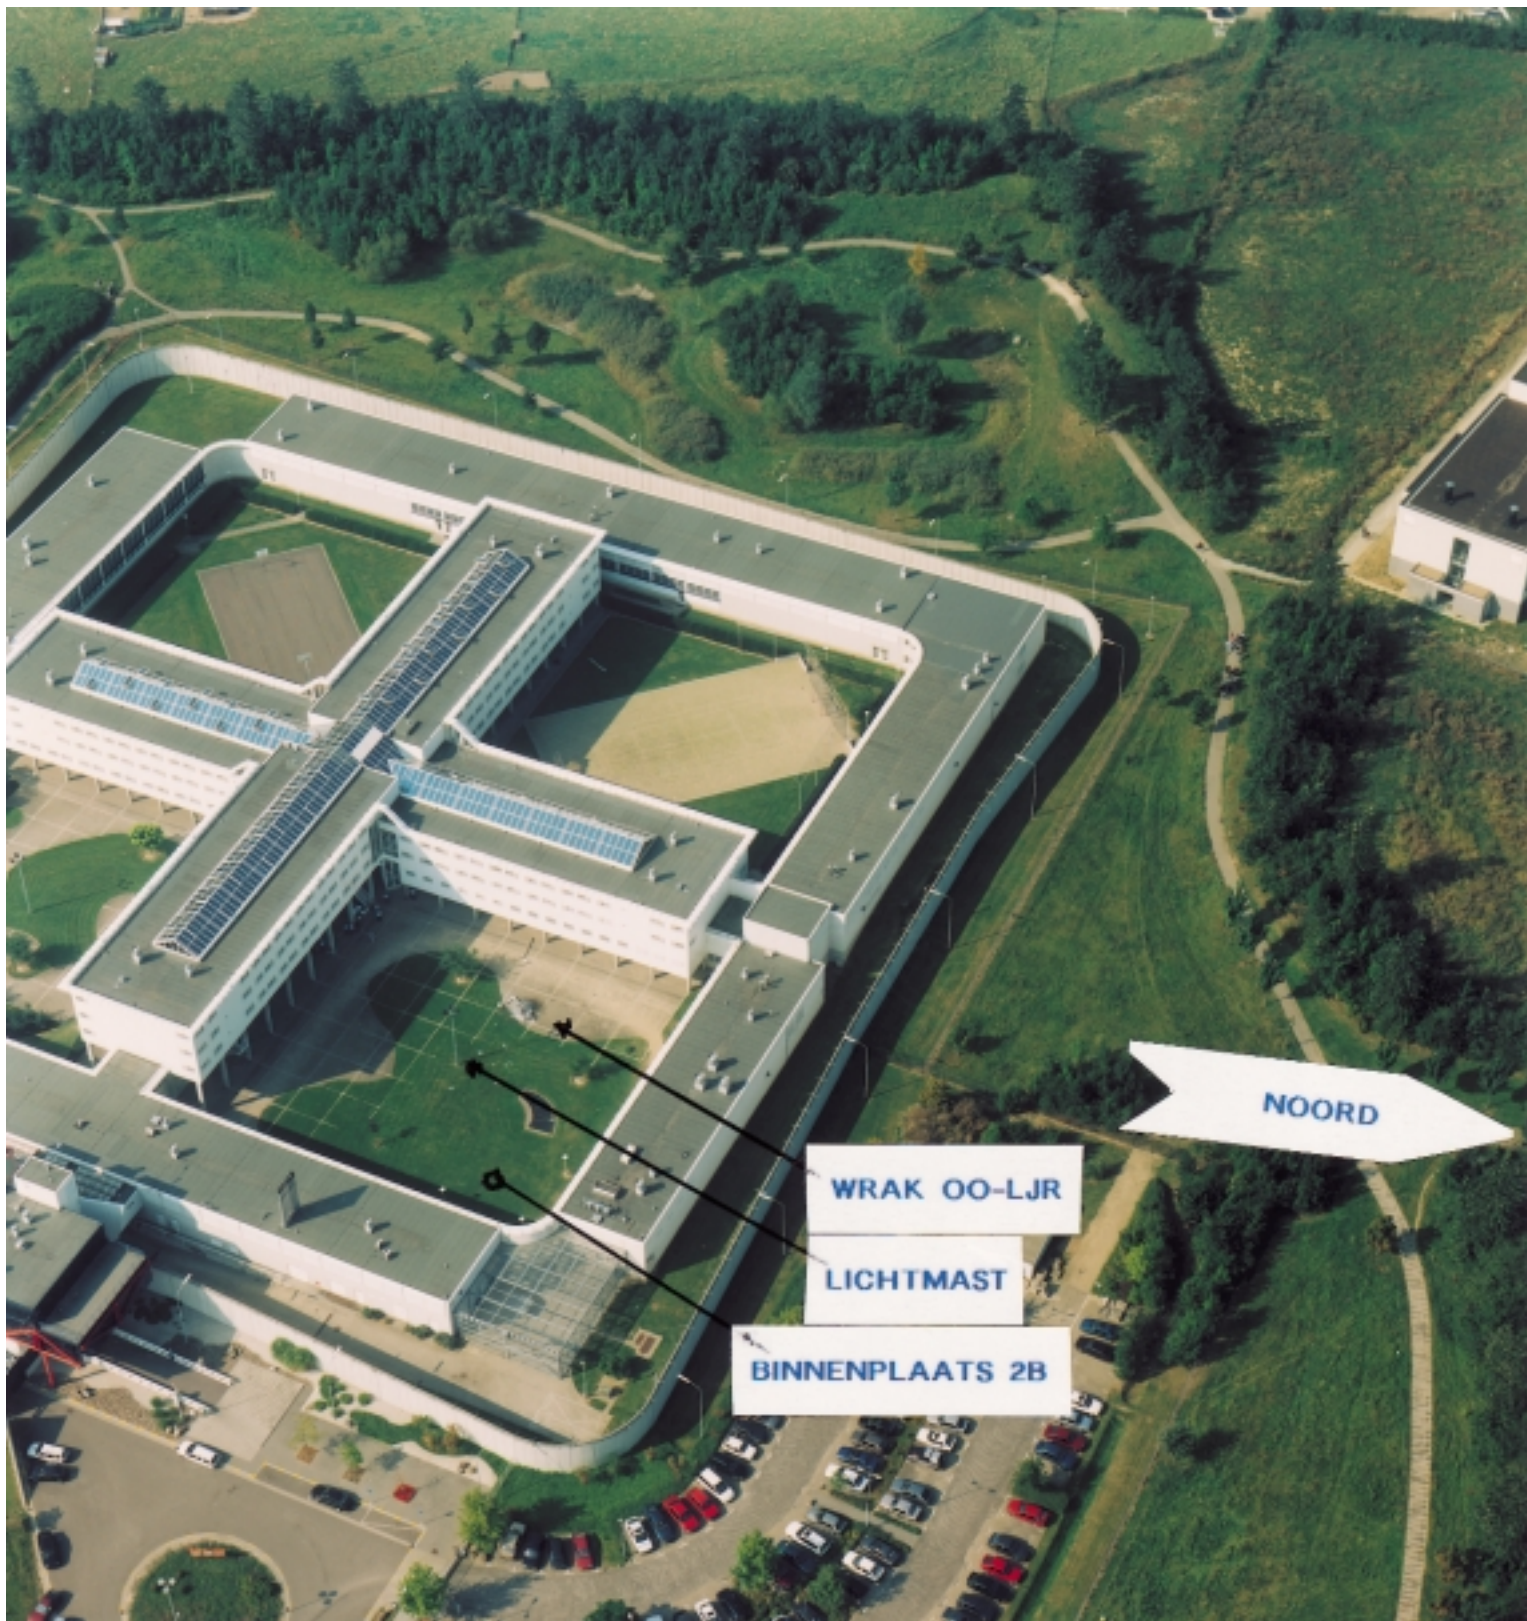
Overzichtsfoto

Nabij de penitentiare inrichting trok de helikopter iets op, vloog over de gebouwen aan de noordzijde van de inrichting en zakte boven de binnenplaats 2B (Zie de overzichtsfoto in bijlage 1). Midden op de binnenplaats bevindt zich een 10 m hoge lichtmast.

Aard van het terrein: Verharde binnenplaats, afmetingen ca. 35 x 35 m, met in het midden een 10 m hoge lichtmast en verspreid enkele lage boompjes, ten zuiden en westen begrensd door ca. 15 m hoge gebouwen en ten oosten en noorden door ca. 6 m hoge gebouwen.

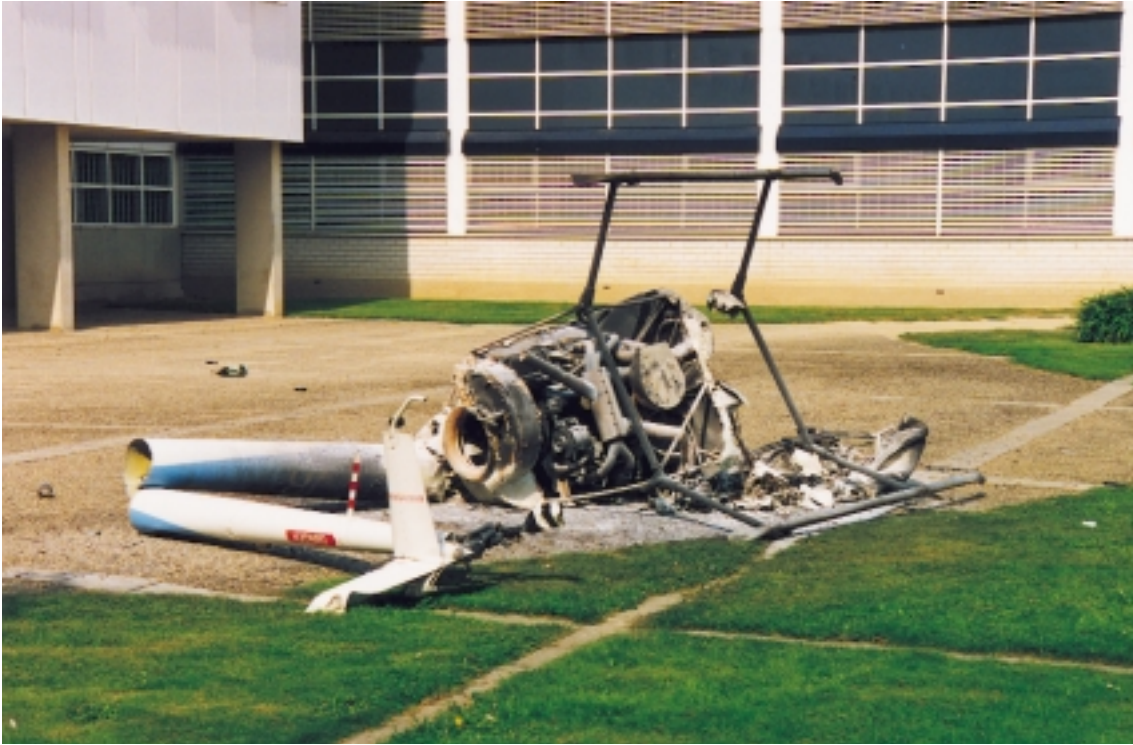
Overzicht wrak

De helikopter was met uitzondering van de twee hoofdrotorbladen, de rotormast, de staartboom, stabilisatievlakken en staartrotor geheel uitgebrand.

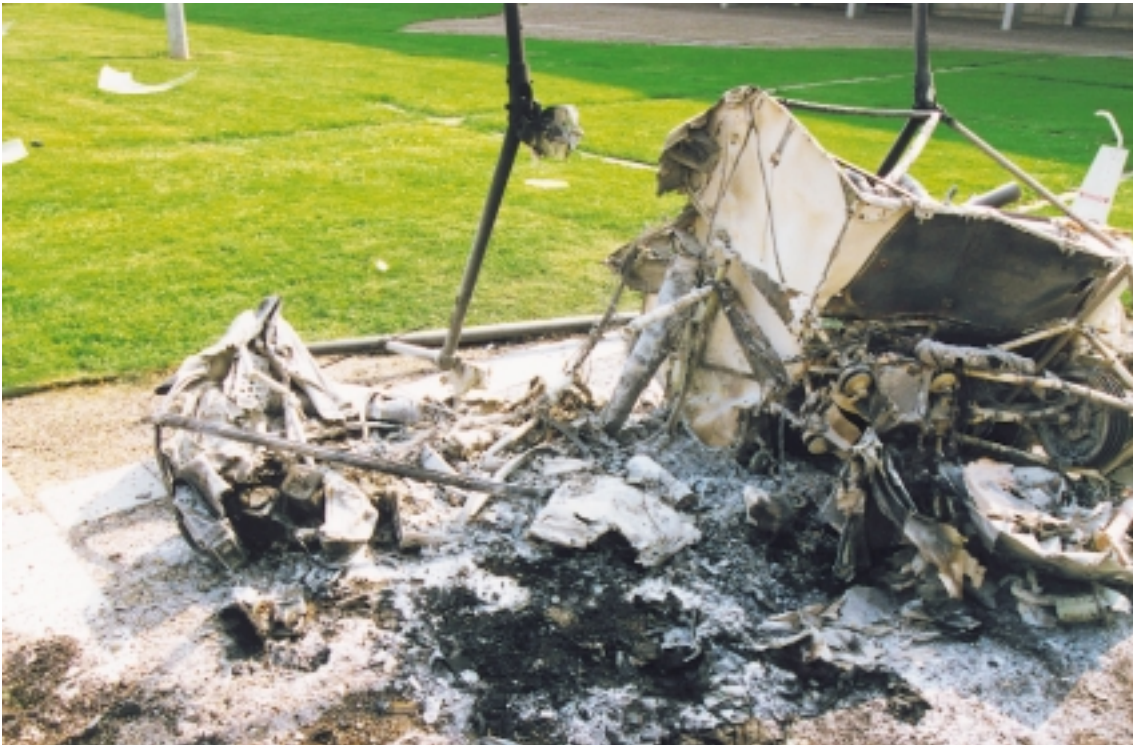
Afgebroken deel rotorkop

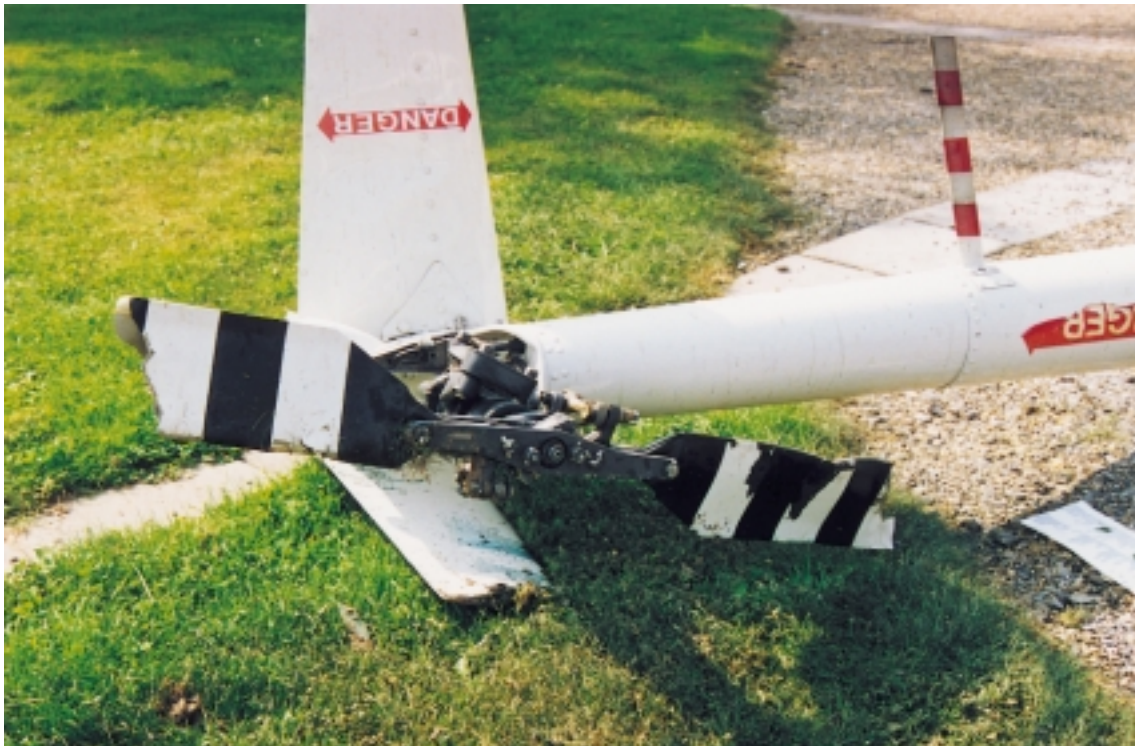
Schade aan staartrotor

De tippen van de staartrotor waren afgebroken. De afgebroken delen werden met name in de loopgang onder het gebouw aangetroffen, aangevend dat de bladen bij de inslag met de grond zijn afgebroken en niet tijdens de vlucht. Stukken plexiglas van de cabinekap waren bij de inslag tegen de grond weggeslagen en bevonden zich 9 m ten oosten van het wrak.

bedieningskabels intact en correct aangesloten, gearbox bij inslag gescheurd, buitenste deel van beide rotorbladen afgebroken, evident bij inslag met de grond, gearbox draait zonder aanlopen, bladverstelling in orde.

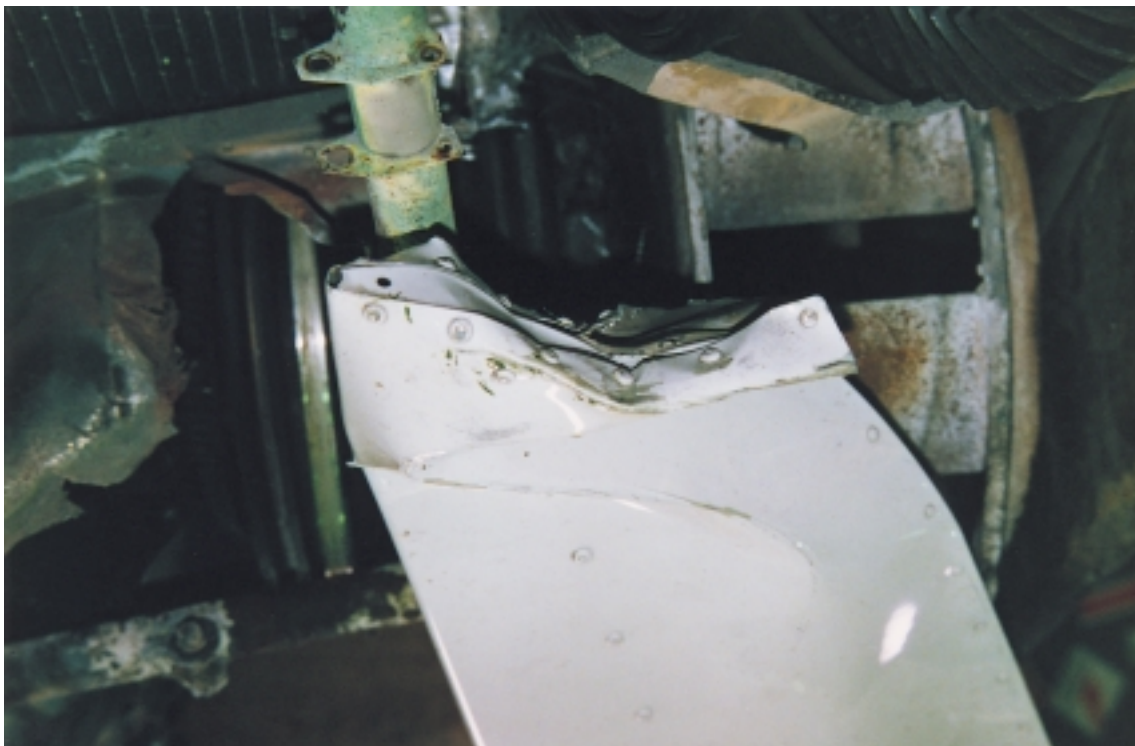
- Het horizontaal staartvlak van de helikopter vertoonde een hoekige vervorming. Dit is naar alle waarschijnlijkheid veroorzaakt door een botsing met de lichtmast. Geen van de overige delen van de helikopter, waaronder de hoofdrotorbladen, vertoonden sporen van aanraking met objecten.
- De rotormast vertoonde vervormingen als gevolg van mastbumping.
- Alle breuken aan rotorkop, bladverstelling, aandrijving en rotormast waren het gevolg van overbelasting.
- De bladen van de staartrotor zijn tijdens de inslag met de grond beschadigd.

Het horizontale stabilisatievlak is in aanraking gekomen met de lichtmast

Hoekige indruk rechter staartvlak

Stabilisatievlakken: Tipdeelt van horizontale vlak ingedrukt en opgestuikt door hoekig object inkomend van rechts naar links (Lichunast op binnenplein was hoekig). Bovenste verticale vlak 80 graden omgebogen naar links, gras- en grondsporen op tip, onderste verticale vlak intact.

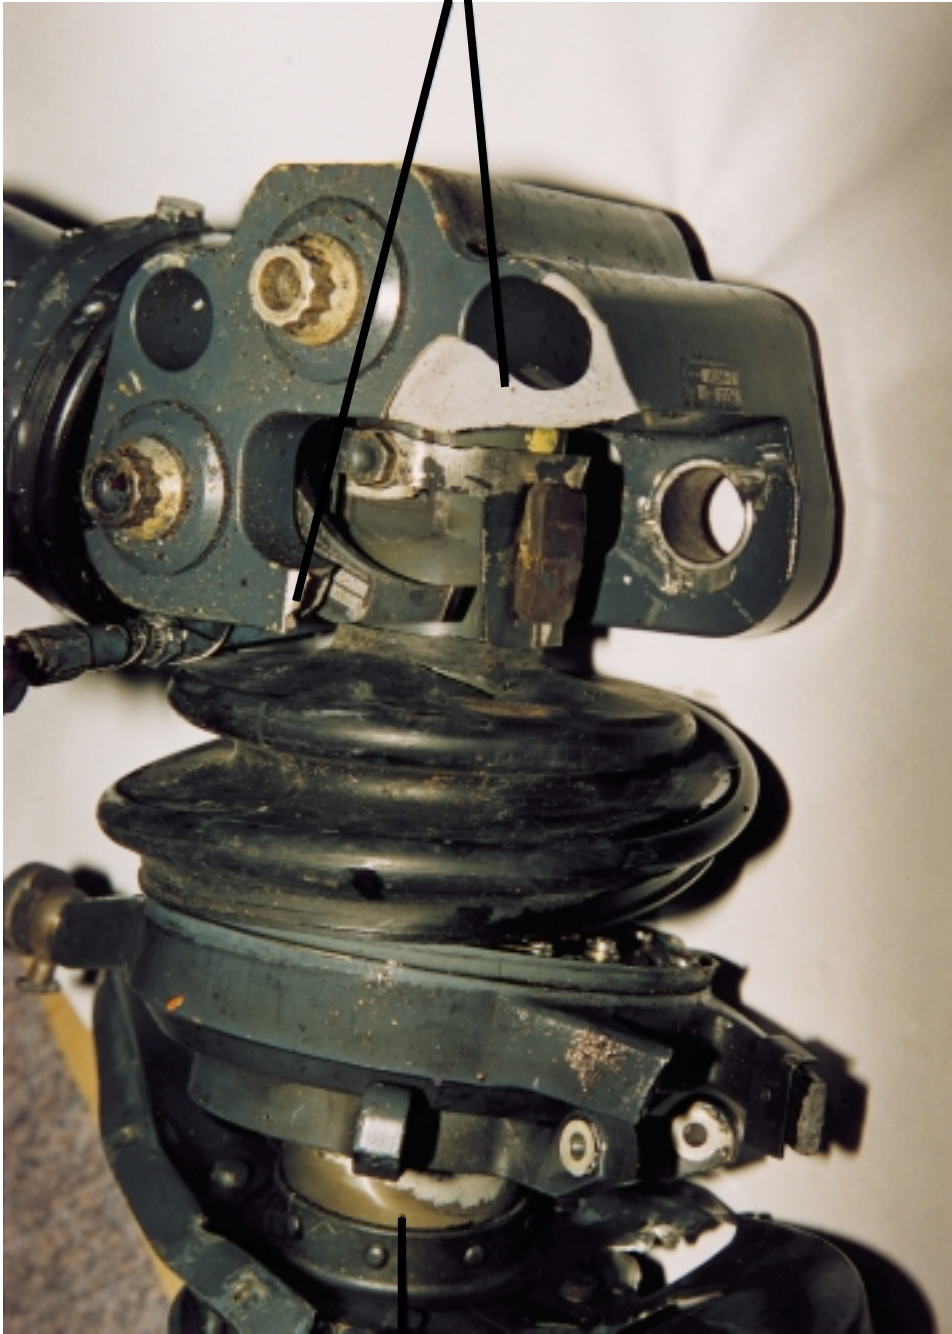
Bij het technisch onderzoek van het wrak zijn vervormingen aan de rotormast gevonden, welke het gevolg waren van mast bumping.

Als gevolg van rotor blade stall ontstond mast bumping en brak eerst een rotorblad en af en vervolgens het andere blad met de rotormast .

Schade door mast bumping

Hoofdrotor: Rotormast met één rotorblad van gearbox gebroken, ander rotorblad uit rotorkop gebroken, aandrijf as bij gearbox afgebroken. De breuk geeft grote torsiekracht tijdens afbreken aan, duidend op hoog motorvermogen tijdens het afbreken. Rotorbladen vrijwel onbeschadigd, geen vervormingen door aanraking met obstakels of de grond, bij afgebroken blad is pitch actuator arm afgebroken. Deel van rotorkop afgebroken door overbelasting, dit deel niet teruggevonden, bladhevestigingshout afgeschoven door overbelasting, kop gevonden, overig deel van bout niet gelokaliseerd, rotormast onder swashplate gedeformeerd en ingedrukt als gevolg van "mastbumping", actuatorstangen naar rotorbladen op buiging afgebroken.

- De rotormast vertoont vervormingen als gevolg van "mastbumping".
- Er zijn geen aanwijzingen voor defecten welke een normaal functioneren van de motor of het rotorsysteem hebben kunnen belemmeren. De rotoraandrijving was aan de motor gekoppeld. De torsiebreuk aan de rotoras geeft een hoog vermogen bij het afbreken aan.
- Alle breuken aan rotorkop, bladverstelling, aandrijving en rotormast waren evident het gevolg van overbelasting.
- De bladen van de staartrotor zijn evident tijdens de inslag met de grond beschadigd.
- De schade aan het horizontaal stabilisatievlak duidt op aanraking met de lichtmast. De overige delen van de helikopter, waaronder de hoofdrotorbladen, vertonen geen sporen van aanraking met andere objecten.
