VERSLAG OVER HET ONGEVAL MET  
DE HELIKOPTER HUGHES 369 HS  
MET IMMATRICULATIE OO-VDH  
TE BACHTE-MARIA-LEERNE  
OP 6 JULI 1975

**CEL VOOR ONDERZOEK VAN  
LUCHTVAART  
ONGEVALLLEN-EN INCIDENTEN**

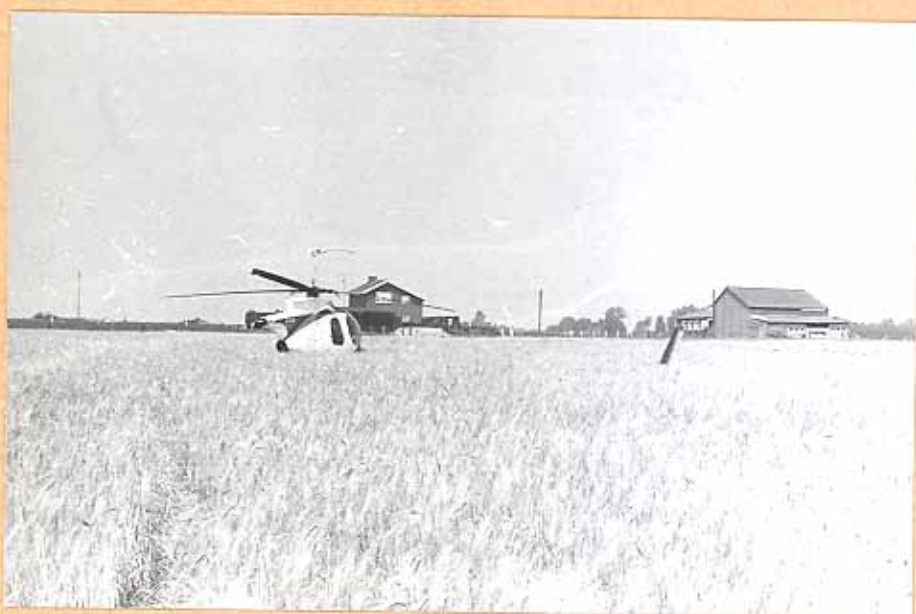
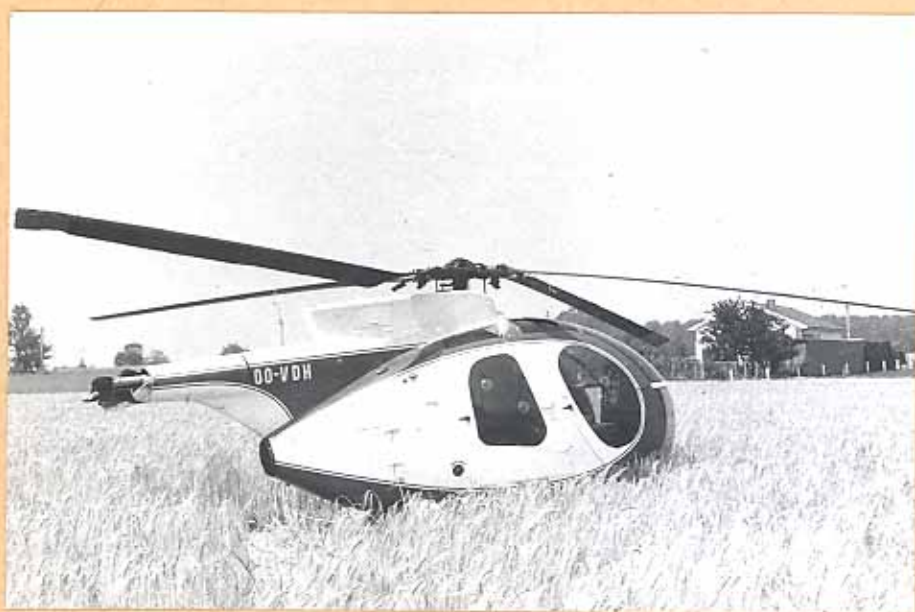
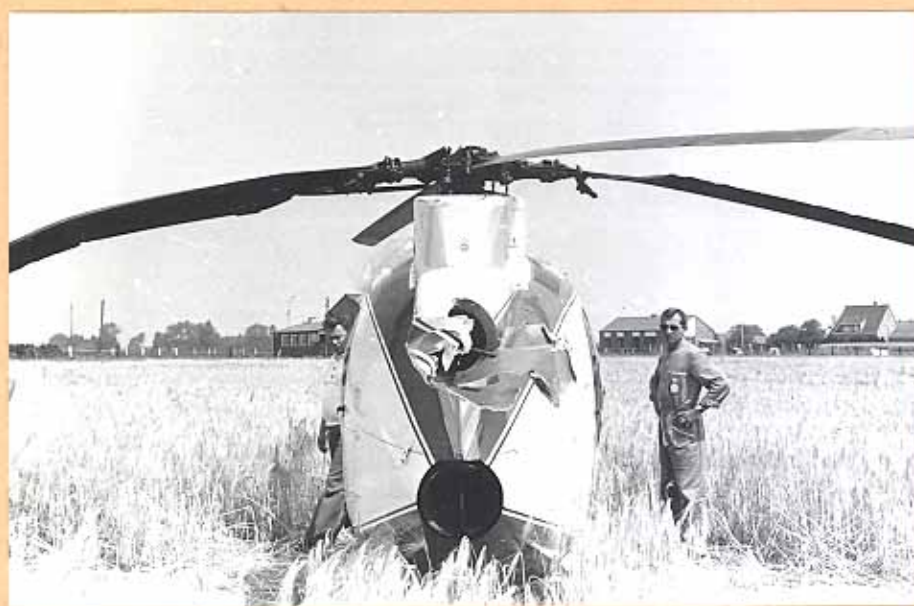
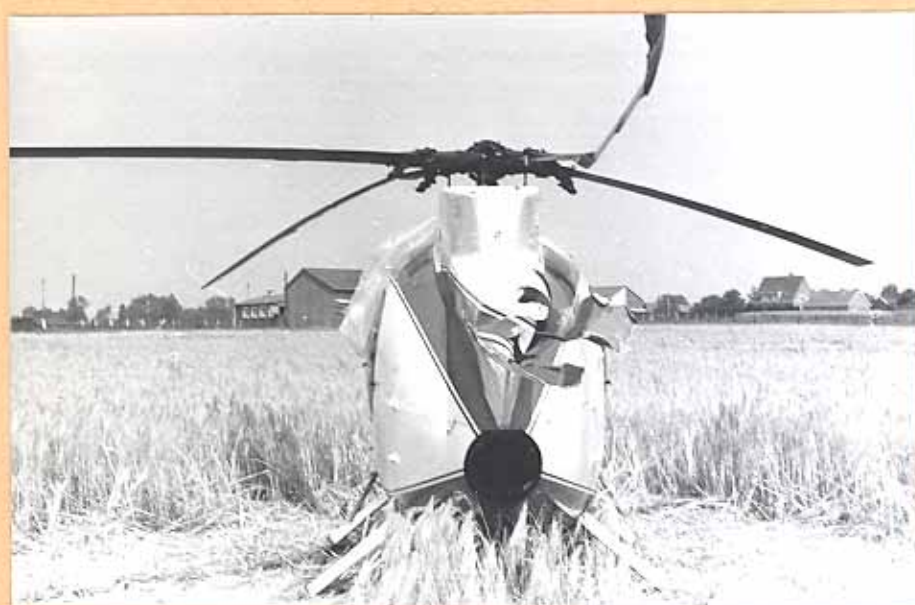
Het staartgedeelte van de helikopter werd afgeslagen door de schroefbladen en lag ongeveer 15 m verder.

Alle schroefbladen zijn geplooid en beschadigd.

De rompbeplating tussen de kajuit en het staartgedeelte werd verwrongen.

Het plexidak boven de linker voorzetel was gebarsten terwijl dit boven de rechter voorzetel gebroken was.
