ALGEMENE GEGEVENS

Nummer voorval:	2005133
Classificatie:	Ongeval
Datum, tijd ¹ voorval:	6 september 2005, 11.20 uur
Plaats voorval:	IJsselmeer, nabij Urk
Registratie:	PH-HPH
Type luchtvaartuig:	Schweizer 269B
Soort luchtvaartuig:	Helikopter
Soort vlucht:	Filmvlucht
Fase van de vlucht:	Filmen op geringe hoogte
Schade aan luchtvaartuig:	Onherstelbaar beschadigd
Aantal bemanningsleden:	Twee (een bestuurder en een cameraman)
Persoonlijk letsel:	Bestuurder ongedeerd, cameraman lichtgewond
Overige schade:	Geen
Lichtcondities:	Daglicht

SAMENVATTING

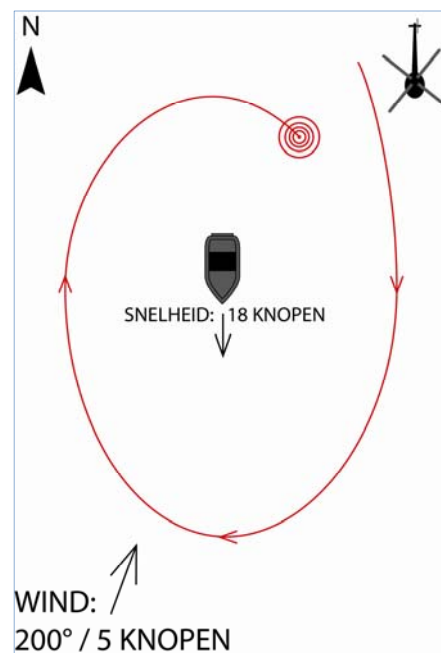
Figuur 1: Situatieschets

De bestuurder verklaarde dat hij een cirkel om het schip zou vliegen om de cameraman in de gelegenheid te stellen het schip van alle kanten te filmen. (figuur 1) Het schip voer daarbij op maximale snelheid (circa 18 knopen) in zuidelijke richting. De helikopter vloog links van het schip in dezelfde richting en maakte vervolgens een rechterbocht voor de boeg van het schip langs. Vervolgens werd doorgedraaid en het schip aan de rechterzijde, met de wind in de rug, gepasseerd. Tijdens deze manoeuvre werd (met rugwind) de snelheid verminderd om vervolgens direct achter het schip weer naar rechts te draaien waarmee de cameraman in de gelegenheid werd gesteld het schip aan de achterzijde te filmen.

Gelet op de snelheid van het schip in zuidelijke richting en de rugwind was in korte tijd een grote snelheidsreductie noodzakelijk om ervoor te zorgen dat de cameraman nog voldoende tijd had om de opnamen van de rechterzijde te maken en daarna de achterkant van dichtbij te kunnen filmen. Om te kunnen afremmen bewoog de bestuurder de neus van de helikopter omhoog en reduceerde het vermogen. Wanneer de snelheid afneemt beneden circa 40 knopen is echter weer meer vermogen nodig om de vlieghoogte te kunnen handhaven.

Wanneer de snelheidsafname zoals in dit geval, snel geschiedt, is direct daarna een grote toename van motorvermogen in korte tijd nodig. De bestuurder gaf aan dat hij voldoende vermogen had geselecteerd. Mogelijk is dit niet tijdig gebeurd, waardoor de helikopter hoogte verloor en, vanwege de geringe vlieghoogte, vrijwel onmiddellijk te water raakte.

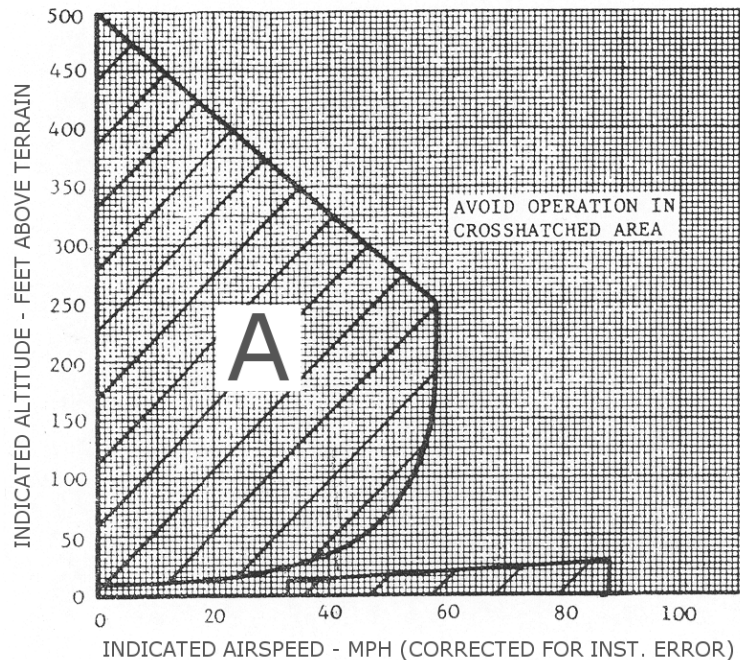
Figuur 2: Hoogte - snelheidsdiagram

Hoewel in dit geval geen technische oorzaak is vastgesteld, is het zogenoemde hoogte - snelheids diagram (figuur 2) voor vluchten als de ongevalsvlucht relevant. De mogelijkheid om met een helikopter een veilige autorotatielanding te kunnen uitvoeren na verlies van motorvermogen wordt onder meer bepaald door de combinatie van vliegsnelheid en hoogte. In dit diagram wordt de combinatie van deze twee factoren aangegeven.

De gearceerde gebieden dienen tijdens het gebruik van een hoge vermogensinstelling zo veel mogelijk te worden vermeden. Wanneer zoals in dit geval, geopereerd wordt binnen gebied A en een terugval van motorvermogen optreedt, bestaat het risico dat onvoldoende tijd beschikbaar is om, door het inzetten van een autorotatie, de helikopter gecontroleerd (met lage verticale en horizontale snelheid) met het water in aanraking te laten komen.

Voor vluchten als de ongevalsvlucht is de minimum toegestane vlieghoogte 200 voet. Uit het diagram blijkt dat bij opereren op die hoogte een minimale luchtsnelheid van 58 MPH (miles per hour, mijlen per uur) of 50 knopen noodzakelijk is. Een standvlucht³ dient lager dan op 10 voet of op tenminste 500 voet te geschieden. Uit de verklaring van de bestuurder is gebleken dat stilhangen op 200 voet en lager nodig was om de gewenste opnamen te kunnen maken.

Uit het filmmateriaal en de verklaringen van de bestuurder en de fotograaf is gebleken dat tijdens het uitvoeren van de filmwerkzaamheden op geringe hoogte en met een lage snelheid (en daarmee hoge vermogensinstelling) is geopereerd. Dit betekent dat de combinatie van hoogte en snelheid gedurende langere tijd binnen het te vermijden gebied van het hoogte - snelheidsdiagram lag. Hierdoor zijn veiligheidsmarges niet meer aanwezig.
