**VERSLAG OPGESTELD NAAR
AANLEIDING VAN HET ONGEVAL
MET DE HELICOPTER OO-BEL
TE ST-JORIS-TEN-DISTEL
OP 28 APRIL 1974**

**CELLULE D'ENQUETES
D'ACCIDENTS
ET D'INCIDENT D'AVIATION**

**CEL VOOR ONDERZOEK VAN
LUCHTVAART
ONGEVALLLEN-EN INCIDENTEN**

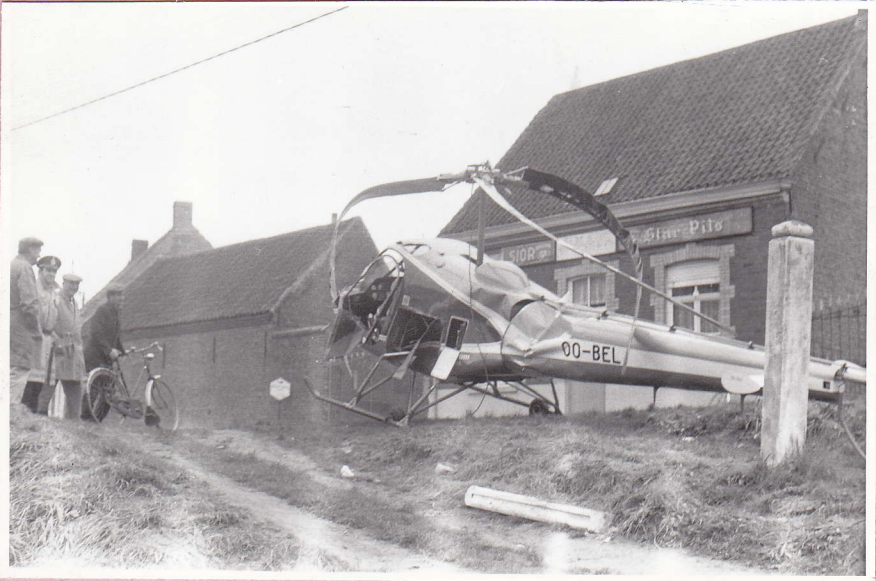
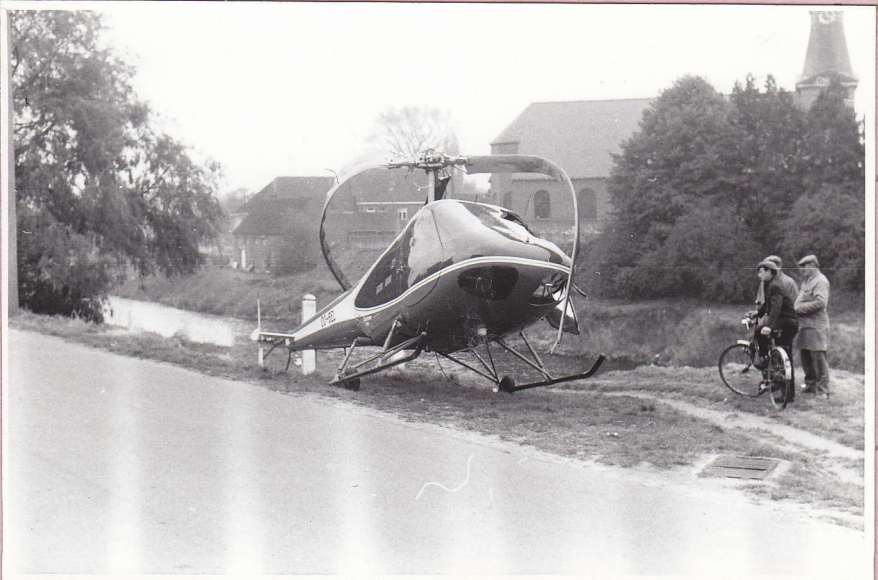
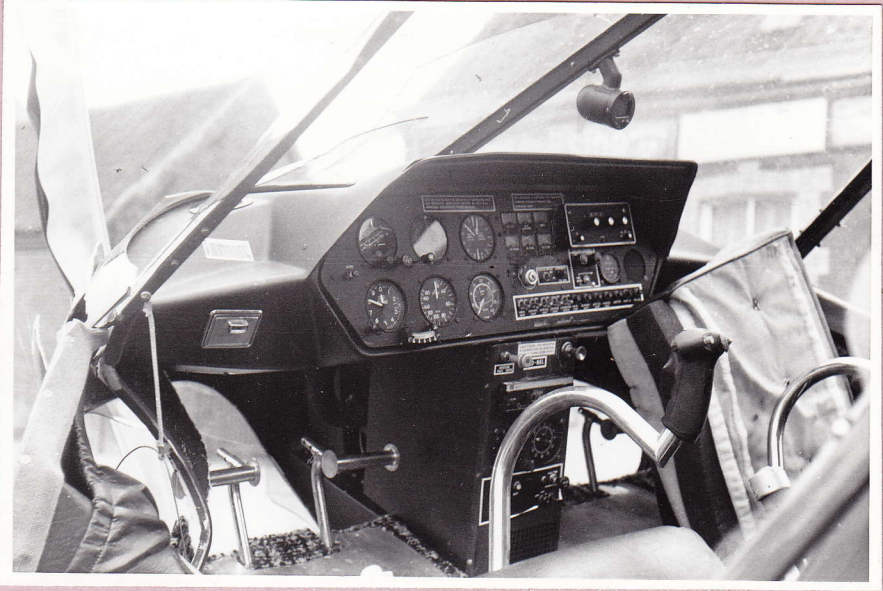
De stuurhut en de romp van het toestel zijn volledig vernield en verwrongen (zie foto's in bijlage 4). De dag na het ongeval werd reeds op verschillende plaatsen corrosieaantasting vastgesteld.

De bedieningen van de stuurorganen werden nagezien en waren op het ogenblik van het ongeval in orde. Alle vastgestelde schade of breuken zijn het gevolg van de impact of van het recupereren van het toestel. Op het ogenblik van de impact draaide de motor, waardoor de schroefbladen in het water kapten en volledig verwrongen werden.

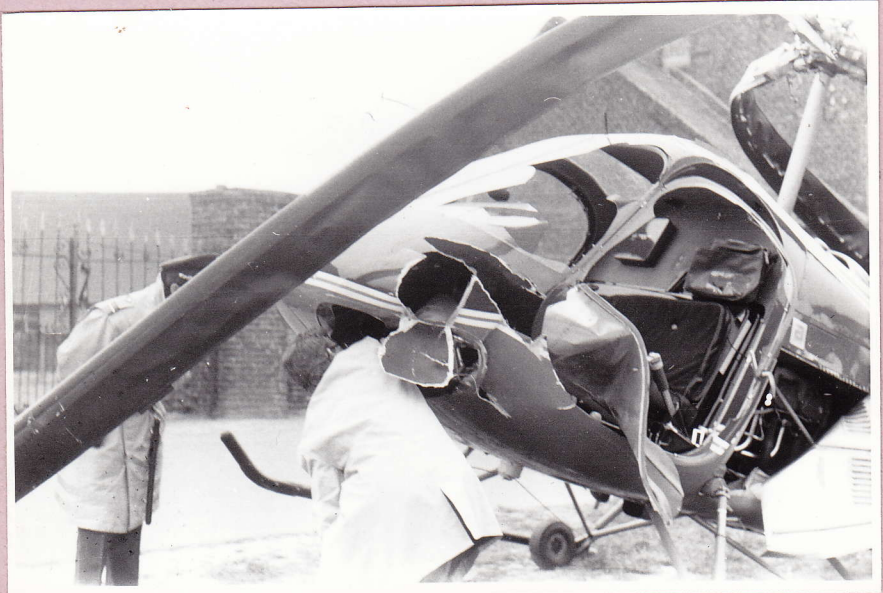
De stand van de "collective stick" zoals die gevonden werd op het wrak was volledig opgetrokken (zie foto 4 in bijlage).
